# 钨铜材料电镀镍层常见缺陷分析及解决路径

(中国振华集团永光电子有限公司(国营第八七三厂) 贵州贵阳 550000)

**摘要:** 钨铜复合材料在表面电镀镍层后,常出现孔洞、油污、鼓泡以及腐蚀等缺陷,严重影响钨铜复合材料的质量。本文对钨铜材料的常见缺陷进行试验分析,通过对缺陷形貌的观测和对缺陷元素组成的分析,得出了造成上述缺陷的主要原因,同时提出了解决钨铜材料缺陷的措施。

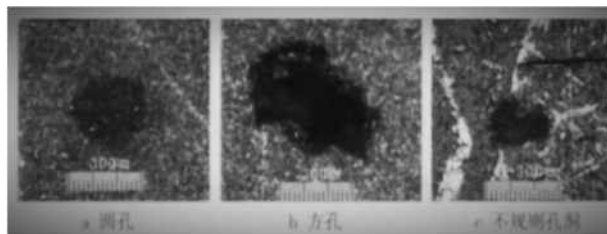
图1 孔洞横截面形貌图

根据图1可知,本次研究所选用的样品基体中具有大小为200微米的圆形孔洞,造成电镀层无法完全覆盖钨铜材料的基体表面,形成孔洞缺陷。在对圆形孔洞进行能谱分析的过程中,则可明确发现圆形孔洞中含有一定量的铜,同时孔洞的内壁较为光滑,且粉末的连接较为紧密,故可从以下两个方面对导致圆形孔洞出现的原因进行分析:①在钨铜材料制备中加入成形剂后,没有进行均匀搅拌,使孔洞缺陷部位聚集了大量的成形剂,当成形剂在高温下挥发后则造成钨铜复合材料存在孔洞。②该区域内的粉末与其他区域的连接不够致密,使得钨铜复合材料在后续加工过程中出现孔洞问题。因

根据图 1 中方形孔洞的形貌特征进行分析可知,该方形孔洞具有一定的棱角,且孔洞内壁较为粗糙,孔洞处的组织不够致密。而通过对方形孔洞的能谱分析可知,孔洞中的碳含量较高。因此,该方形孔洞的成因可能是钨铜复合材料制备过程中,其粉末内存在一定的大颗粒杂质,杂质在高温煅烧条件下分解,生成碳单质并形成孔洞。为避免钨铜复合材料电镀镍层存在方形孔洞,需进一步提升钨铜复合材料制备过程中的粉末纯度,如可以利用多级网筛进行筛除,并确保工作环境的洁净,避免钨铜复合材料电镀镍层的工作环境中存在灰尘等,都能够有效避免方形孔洞缺陷的产生。

在针对钨铜复合材料电镀镍层不规则孔洞缺陷进行分析时,没有在样品基体中发现孔洞,即该孔洞缺陷是在电镀过程中形成的。而对不规则孔洞开展能谱分析时,则可明确发现孔洞的主要成分为三氧化二铝。由于三氧化二铝不具有导电性,无法在相应位置形成电镀镍层,故造成钨铜复合材料的电镀镍层存在缺陷。由于造成该类缺陷的主要原因为三氧化二铝的富集,故应避免钨铜复合材料表面富集大量的三氧化二铝,以保障电镀镍层的质量,避免钨铜复合材料电镀镍层出现不规则缺陷。

此,在制备钨铜复合材料时,可适当提升成形剂的搅拌时间,使成形剂的分布更为均匀,避免出现圆形孔洞缺陷。
