以铝制摄像头案例为研究——高光加工单边不良和拐角接刀印不良故障排除

田毅

深圳市台群自动化机械有限公司 广东 深圳 518000

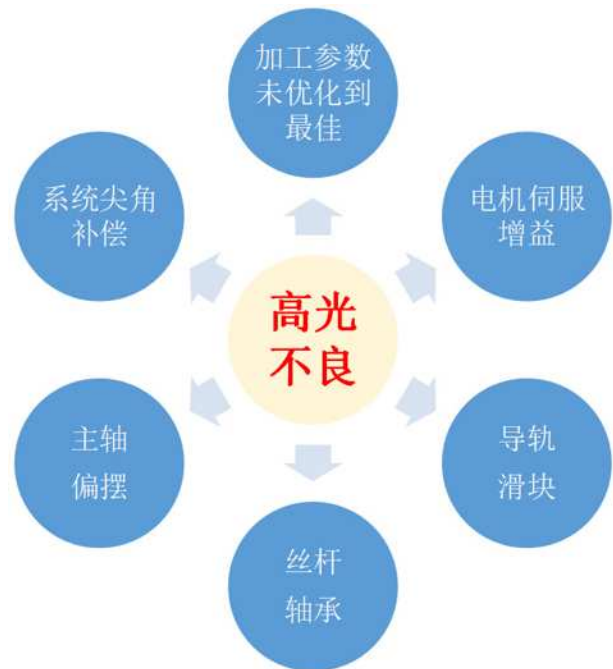
排除思路主要如下：a) 加工参数未优化到最佳，导致产生刀纹；b) 电机伺服增益因机床使用出现变化，导致出现刀纹，需要优化；c) XY 轴硬件磨损不一致，导致 XY 联动不匹配，出现拐角刀纹；d) XY 轴的丝杆出现磨损；e) XY 轴的导轨出现磨损；f) 主轴的垂直度出现变化，导致单边刀纹不良等。（参考图 1 所示）

图 1 高光单边刀纹不良、拐角刀纹排除思路
