# 催化裂化装置主风机组振动波动原因分析及对策

冯虎成

中国石油化工股份有限公司长岭分公司

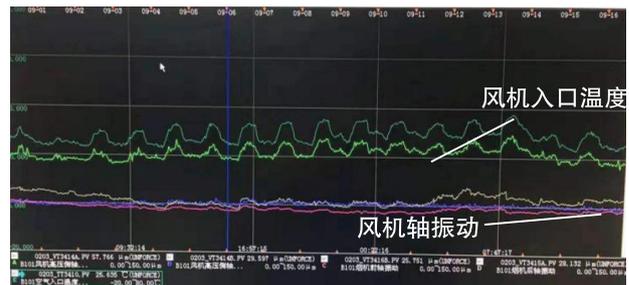
图2 测点高压X振动与风机入口温度变化趋势图

对其运行过程进行监控。在2019年3月经检修后开机, 风机高压侧轴振动出现异常波动, 初始时无明显规律性, 轴振动稳定在50微米左右, 偶尔出现几次大幅波动。从8月份开始, 风机轴振动随时间变化呈周期性小幅波动, 波动幅度12微米左右, 总体是在下午3-5点左右振动达到最高值(能达到75微米), 在凌晨1-3点左右, 振动最低(57微米)。在风机振动波动时, 对相关工艺参数与振动进行相关性分析, 发现风机振动与风机进出口温度波动趋势具有较强相关性振动趋势图见图2。

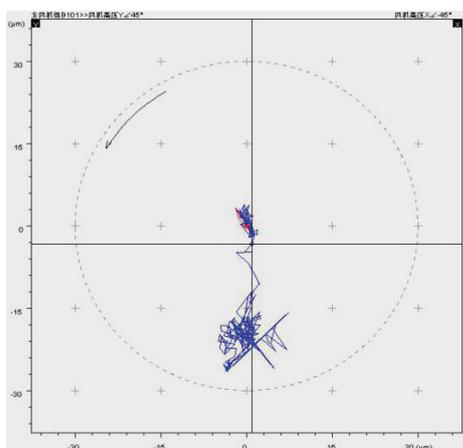
图3 振动波动较大时风机高压侧轴心位置图

利用S8000监测系统分析振动故障特征, 基本上排除风机转子不平衡、机械松动、动静摩擦等故障。从一些典型振动特征的来看, 如二倍频波动、轴心轨迹, 二维全息谱特征等, 最大可能性是热态下风机与烟机轴系转子不对中。

分析一次轴振动波动时轴心位置变化情况: 当振动上升时, 风机高压侧轴心位置存在较大变化, 轴心逐渐往下移动(见图3), 而烟机后轴心位置移动幅度较小; 同时现场监测轴承座位移发现, 风机高压侧轴承座往上移动0.23mm, 水平移动0.31mm, 风机低压侧轴承座往下移动0.46mm, 水平移动(往另一侧)0.2mm。可以看出热态下风机与烟机轴同心度发生一定的偏移变化, 且垂直偏移量比水平大些。

热态下, 在主风机与烟机的轴承箱架百分表, 实时测量位移变化量, 特别是一旦停机后, 收集真实膨胀数据, 作为机组检修时最新找正曲线参考。考虑环境温度、余量等因素影响, 修正的找正数据如下:

电机与齿轮箱: 0.26mm(表值)

齿轮箱与主风机: 0.48mm(表值)

主风机与烟机: 0.85mm(表值), 原值1.2mm, 适当降低。
