2021款XT4车辆无法启动故障分析

黄琪¹ 姚士帆²

Failure Analysis of 2021 XT4 Vehicle Unable to Start

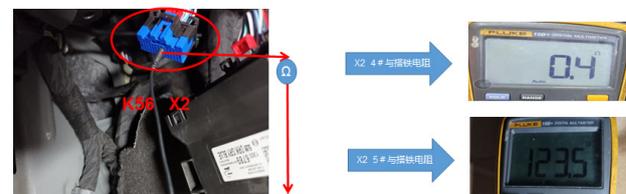
图3 K56相关线路测量

接下来参见“电路/系统测试 - 串行数据起始点”进行电路/系统测试, 断开K56串行数据网关模块X2, 测量X2的4#5#电

路端子和搭铁之间的电压均为0V 低于4.5V, 异常。断开K56串行数据网关模块X2, 测量X2的4#5#电路端子和搭铁之间的电阻, 4#与搭铁之间的电阻为0.4Ω, 异常, 5#与搭铁之间电阻为123.5Ω, 正常, 说明高速网某个模块或是线路存在对搭铁短路情况。(如图3)

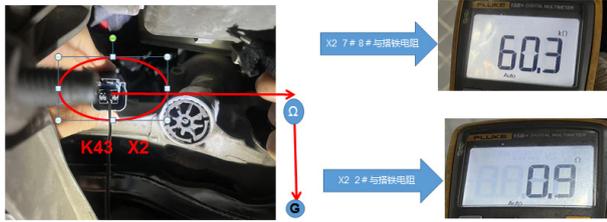
图4 K43 相关线路测量

继续断开K43动力转向模块X2, 测量X2的8#7#3#2#电路端子分别和搭铁之间的电阻, 8#7#与搭铁之间的电阻趋近无穷大, 正常; 2#与搭铁之间电阻为0.9Ω, 异常; 此时再一次

将问题范围缩小至动力转向控制模块至串行数据网关模块之间。

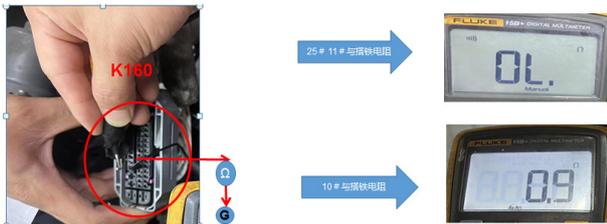
图5 K160 相关线路测量

断开 K160 制动系统模块插脚, 测量 25 # 11 # 24 # 10 # 电路端子分别和搭铁之间的电阻, 25 # 11 # 与搭铁之间的电阻趋近无穷大, 正常; 测量; 10 # 与搭铁之间电阻为 0.9Ω 异常; 此时再一次将问题范围缩小至 K160 模块至串行数据网关模块之间的线束上。

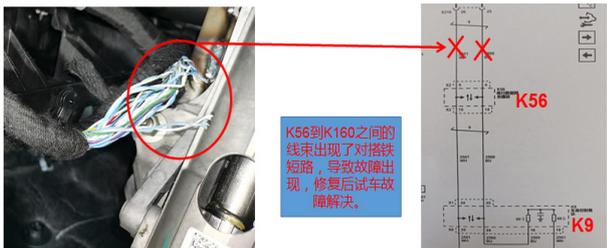
因该车抬过仪表台且因左侧大梁受损动过仪表板至发动机舱的车身线束, 所以重点检查该段线束, 在排查后发现该段线束在转向柱处搭铁。重新处理包扎线束后装车, 车辆故障排除, 可以正常通讯, 启动也恢复正常。

图6 K56-K160 之间线束

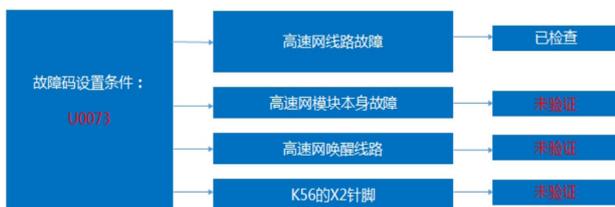
图7 新的诊断步骤

车辆修复后试车故障未再出现, 但交付客户使用一段时间后, 客户反映车辆颠簸时有时故障灯会亮, 且故障灯点亮后会出现无法启动的情况, 车辆拖至我站后使用 GDS 读取故障码, 出现故障 U0073。断开 K56 X2 插脚, 测量 4 # 5 # 之间电阻为 121Ω, 4 # 5 # 与搭铁之间的电阻为无穷大, 相比之前这次测量 K56 X2 的 4 # 5 # 是有电压的, 且在反复测量的过程中发现, 晃动 K56 时高速网模块有时会通讯。因此接下来需要重新分析故障原因, 结果发现前期诊断存在遗漏项:

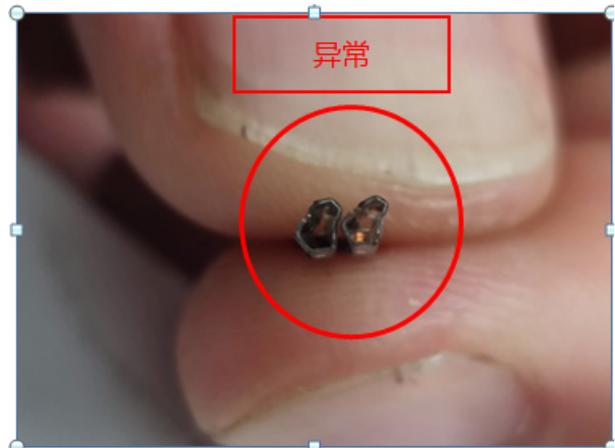
根据以上分析结果, 结合之前晃动 K56 时高速网有时会恢复正常, 接下来重点先排查 K56 的 X2 针脚、高速网唤醒线路, 高速网模块故障。验证 K56 X2 针脚是否正常通过检查 K56 X2 的针脚时发现, 4 # 5 # 针脚都被捅大了, 重新修复针脚后试车, 高速网

立马可以通讯, 且车辆可以正常启动, 由此判定该针脚的接触不良导致车辆无法启动, 且在颠簸时候出现故障灯点亮的情况。

图8 异常针脚因不规范测量导致针脚松旷变形

该案例由于事故车维修时操作不当, 导致高速网络线束破损对搭铁短路, 进而出现故障灯点亮, 车辆无法启动的情况。维修过程中技师操作流程存在问题, 在测量线路时未能正确使用专用工具, 导致线束针脚在测量时被破坏, 进而出现车辆交付客户后再次返厂的情况, 影响了一次修复率。在维修车辆过程中需严格按照维修手册操作步骤进行拆装维修, 这样可以减少很多认为原因导致的故障。

根据上述检查结果, 由于故障点出在 K56 的 X2 针脚上, 修复针脚装车, 经反复试车, 故障没有重现, 车辆恢复正常。经过上述检查和验证, 可以得出结论: 故障点: K56 X2 的 4 # 5 #, 针脚松旷导致发动机故障灯亮, 车辆无法启动。故障排除方法: 修复松旷的针脚。

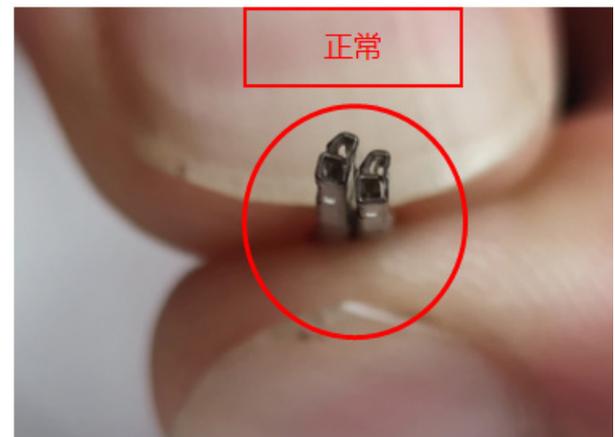
图9 正常针脚的针脚是规则的形状
