雷克萨斯汽车混合动力系统故障检修技术总结

倪月辉

(广州市公用事业技师学院, 广东 广州 510000)

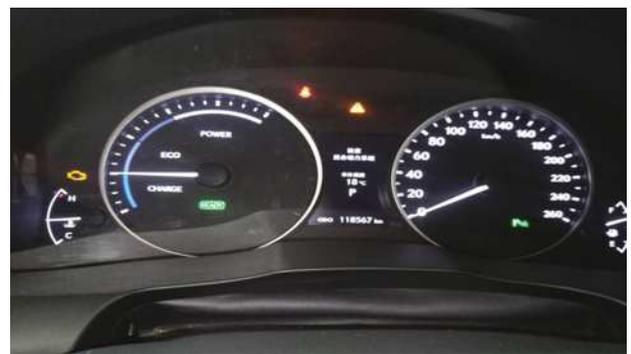
综合客户所描述的故障现象, 首先对车辆进行初步的试车检查, 发现车辆行驶过程中仪表一直显示“请检查混合动力系统”, 就车检查车身相关部件线路插头无异常, 试车行驶提速无力, 行驶过程中无法切换EV行驶模式。见图1。

图1 故障车仪表显示信息

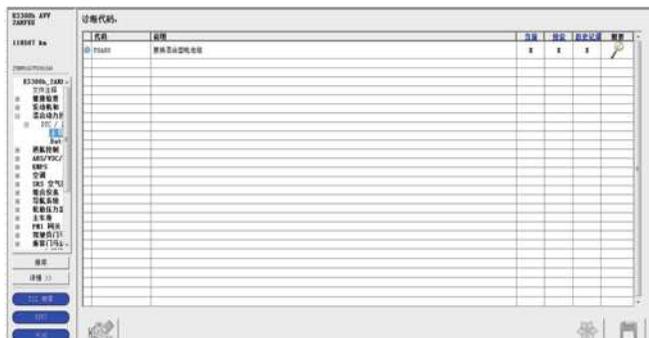
图 2 读取故障码

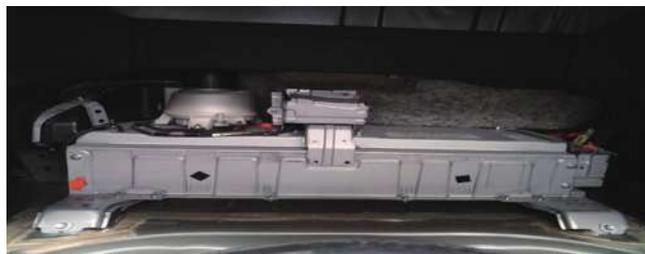
图 4 HV 蓄电池安装部位

- 放置安全警告指示牌，佩戴安全绝缘手套
- 断开蓄电池负极
- 拆下维修塞把手使高压电路在 HV 蓄电池的中部断开，从而确保维修期间的安全
- 切断高压电路后，带转换器的逆变器总成内的电容器依然存在电荷，拆下维修塞把手后，在开始工作前至少等待 10 分钟以使电容器放电
- 拆装后排座椅以及相关部件，更换 HV 蓄电池。见图 4。

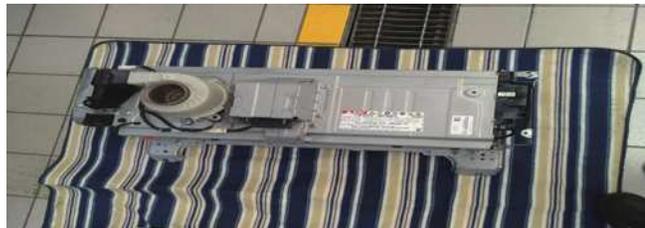
从 8 对蓄电池组电压发现：Battery Block Vol-V13（VB13）- Battery Block Vol-V14（VB14）两者之间电压差为 1.32V，那可判定为蓄电池出现内部劣化故障。

图 5 需更换的 HV 电池组

按照雷克萨斯服务信息系统检查步骤，记录并储存混合动力蓄电池故障代码 P0A80-123，诊断检查需要更换混合动力蓄电池组，更换 HV 蓄电池后，故障现象消失，试车正常，查看数据流正常，故障排除。更换 HV 蓄电池需要严格按维修手册的要求进行更换。

f. 回收处理 HV 蓄电池注意事项，HV 蓄电池电解液是强碱性氢氧化钾溶液（无味，透明，无色），如有渗漏，需使用硼酸溶液进行中和电解液处理。更换下来的 HV 蓄电池需要严格执行厂家回收政策。更换的电池见图 5。
