# 三例水电站漏水缺陷处置与防范思考

摘要: 分析水电站冲砂闸、尾水闸门、水轮机锥管漏水缺陷的原因, 介绍消缺思路、方法及提升安装质量管控的建议。

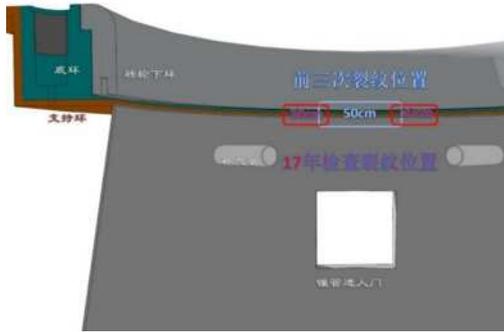
1#机组锥管发生裂纹位置及范围示意图

5.2.1.1 从出现裂纹的位置来看, 处于进入门上部与座环焊接最薄弱处, 分析裂纹产生的主要原因和诱发因素。

(1) 主因分析: 1#水轮机锥管安装过程中存在两个缺陷。一

是锥管与支持环搭叠量不够且焊接量不饱满; 二是混凝土灌注存在空隙, 不能很好形成环状外部支撑。

(2) 诱因分析: 当水轮机在较差工况运行时, 水流出现的压力脉动会导致锥管产生振幅, 当振动力不能有效传递至锥管外裹机墩时, 就会在尾水管最薄弱的部位产生裂纹, 甚至是撕扯。

提供理论支持。通过检查,导致漏水的裂纹在水轮机支持环与锥管的焊缝中,是根横截面为向外下角倾斜的贯穿性裂纹。

(1) 裂纹的间隙在机组高负荷及满负荷时,因锥管压力增大而压缩紧贴,故无漏水现象。

(2) 在其它较差工况运行,由于压力脉动的现象,锥管按脉动频率,有时承担负压,有时不承压或正压,导致裂纹间隙时而增大,时而减少,从而导致至漏水。水量的大小跟负压撕扯的间隙值和水力脉动的频率有关,与尾水补气装置有一定关联。
