董奉山隧道仰拱及衬砌裂缝处治技术研究

摘要:近年来随着中国经济迅速增长,大量公路和铁路开始建设和投入运营,配套的隧道也在不断增多,隧道病害也随之出现,其中隧道结构开裂最为常见。目前关于隧道结构开裂的研究不够系统,不够全面,仍需进一步深入研究。福州董奉山隧道施工过程中发生仰拱、二衬开裂,对此结合病害检测结果、隧道工程地质资料和施工实际情况开展了病害成因分析,确定了水文地质、施工设计两大因素为隧道结构开裂的主要原因,并根据该结果采取了针对性的处治措施。病害处治效果良好,隧道基底的承载力得到了提升,确保了隧道结构的安全性和稳定性。

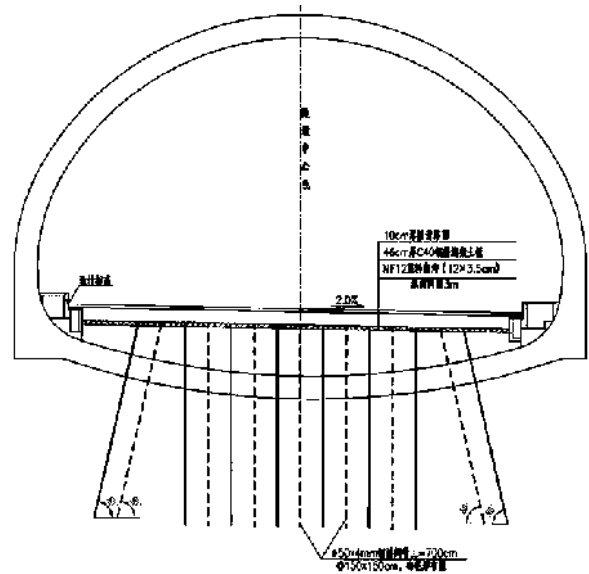
图 5 隧底注浆加固剖面图

隧底基底软弱是二衬及仰拱开裂的主要影响因素之一，为保证隧道病害整治效果，确保隧道结构安全，采用注浆加固手段对隧道基底软弱地层段落进行加固，通过改善围岩受力结构，提高围岩强度，来加强隧道基底的承载能力，避免隧道仰拱、二衬进一步持续开裂^[7-9]。

隧底加固主要采用 $\Phi 50 \times 4$ mm 钢管注浆加固，钢管长度 6m 或 7m，布置间距为 1.5m \times 1.5m（横向 \times 纵向）梅花型布置，如图 5、图 6 所示。
