# 地下基坑围护结构缺陷补强措施研究

程海波

上海隧道工程有限公司浙江分公司 浙江杭州 310000

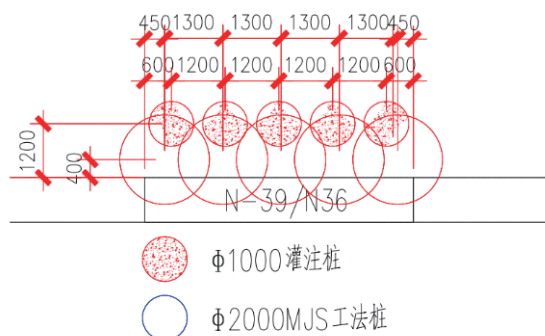
图4.3-1 桩位布置图

可能存在缺陷的维护结构主要为N36、N39幅地墙，宽为6m，实际开挖深度为56.7m。N36地墙成槽完成后于2019年2月22日14:30开始，至2月23日2:15完成地墙混凝土浇筑。混凝土浇筑施工中，期间因混凝土质量问题在地面以下52m处发生单侧导管堵管情况。N39地墙成槽完成后于2019年3月20日16:00开始地墙混凝土浇筑，混凝土浇筑期间，因混凝土质量问题及供应不连续，导致地下连续墙浇筑发生了多次堵管以及混凝土浇筑中止较长的情况，对地下连续墙的墙身质量产生极为不利的影响，可能存在较大的质量隐患。

根据地墙取芯结果显示N39地墙26~27米及31~32米取出

芯样不完整。N39

东孔芯样强度代表值为23.3Mpa左右，西孔芯样强度代表值为29.1Mpa左右。

N36地墙取芯结果显示西

孔16.6~17.8, 27.1~29.55及35.4~36.1芯样不完整，东孔22~34米取出芯样松散不完整。N36东孔芯样强度代表值为27.8Mpa左右，西孔芯样强度代表值为24.7Mpa左右。

地下连续墙存在混凝土芯样不完整，强度不满足要求问题，对后续基坑开挖带来较大的安全风险。

(1) 在地墙外侧施工  $\phi 1000@1200$  钻孔桩, 钻孔灌注桩桩底至地面以下56.7m, 桩心距地墙外边1.2m, 采用水下C35混凝土。

(2) 钻孔灌注桩养护超过5~7天后, 在钻孔灌注桩与地墙的夹缝中采用  $\phi 2000@1300$  MJS工法桩进行填充, 桩位布置见下图, MJS工法桩采用P.042.5水泥, 桩深50m。
