# 地质雷达法检测隧道缺陷的分析及整治

**摘要:**截至2020年底,我国投入运营的铁路隧道总长约19630公里,如何准确地识别隧道衬砌的缺陷并进行整治,是广大铁路建设者需要面对的问题<sup>[1]</sup>。本文通过地质雷达隧道衬砌缺陷检测的方法,对隧道衬砌中的衬砌空洞、衬砌厚度不足及衬砌钢筋布设异常三种缺陷的形成、地质雷达检测图像特征、缺陷危害及整治方法进行分析。

## Analysis and Regulation of Tunnel Defects Detected by Geological Radar Method

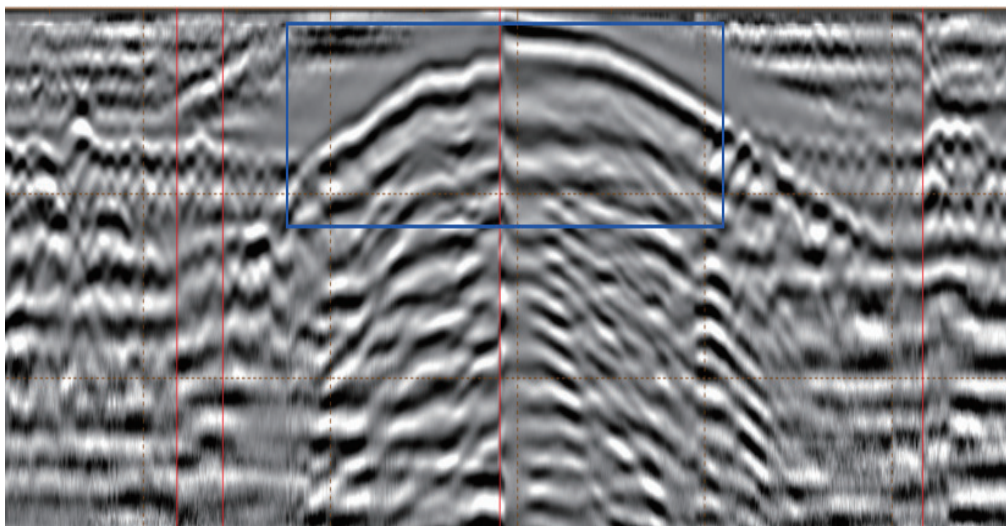
图1 隧道衬砌脱空地质雷达图像

如混凝土内部出现空洞，空洞内充满空气，介电常数发生变化，在雷达剖面上呈现明显的连续双曲线，雷达图像如图1所示：（见图1）

隧道衬砌空洞现象常出现在拱顶及拱腰处，主要危害为：

4.1.1 衬砌空洞使衬砌上方围岩在自身重力或外界干扰的情况下掉落，导致衬砌受到岩石冲击而掉块。

4.1.2 衬砌脱空导致衬砌整体结构受力不均，在空洞处形成应力集中点，破坏整体结构稳定。

为了有效地解决隧道衬砌中的脱空问题, 目前采用的方法是通过钻孔注浆来增强衬砌、初支和周边地层的总体稳定性。但是, 为了确保未来的安全性, 还需对这些问题进行更深入的检查, 比如通过钻芯验证来确定是否存在问题。

(1) 注浆前应确认缺陷在施工期间显示的地质条件与设计相符, 初支满足设计要求, 二衬混凝土强度满足设计要求, 衬砌厚度满足设计。

(2) 在脱空区域进行钻孔, 将非收缩微膨胀水泥砂浆或环氧浆液注入衬砌的背部, 钻孔间距交错布置, 钻孔至围岩表面。在实际施工中, 需要通过试验调整浆液配比。因浆体与混凝土性能存在差异, 需控制注浆量, 防止较大的空洞因一次注浆过多而塌落。

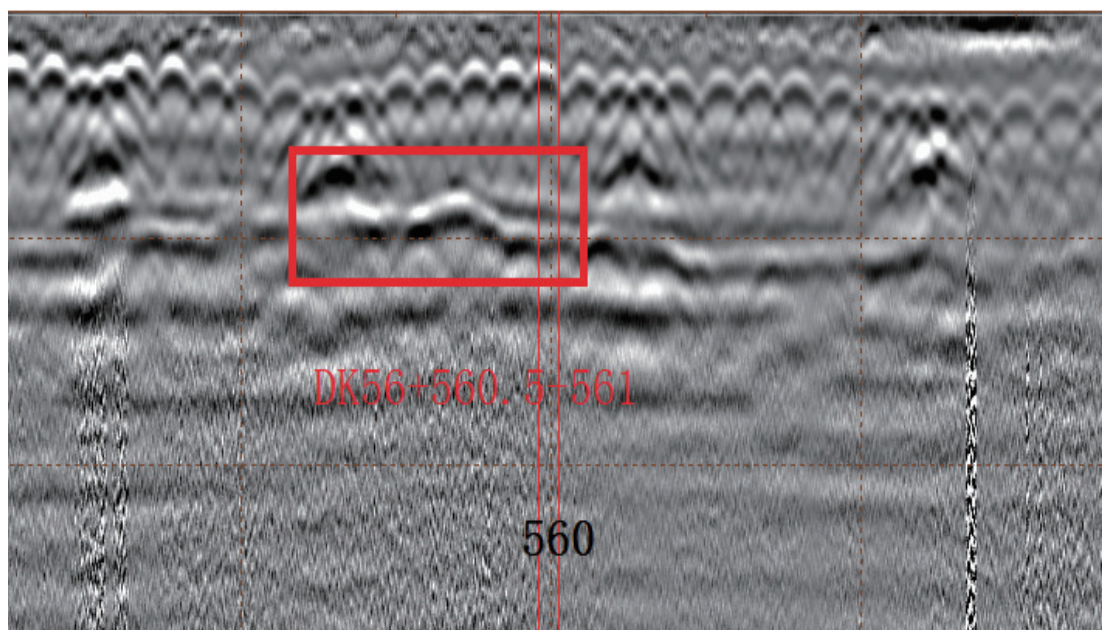
图2 衬砌混凝土厚度不足

由于混凝土和围岩的介电常数有明显的差异，因此，当设计的衬砌厚度满足要求时，可以观察到明显的分界线反射信号，其表现形式可以从雷达图2中得知：（见图2）

图中设计厚度为45cm，但在DK56+560.5-561段实测厚度为40-45cm，厚度不足。

衬砌厚度不足可存在于衬砌任意位置，主要危害为：

4.2.1 衬砌厚度不足处产生应力集中点，随着时间增

长，衬砌会逐步开裂，导致结构破坏，混凝土掉块；

4.2.2 衬砌厚度不足导致背后围岩扰动致使初支混凝土受压变形，过大的压力作用于衬砌上，导致衬砌垮塌。

衬砌混凝土厚度不足分为一般性欠厚与欠厚空洞, 一般性欠厚指衬砌与初支之间没有空隙, 衬砌实际厚度不满足设计厚度要求; 欠厚空洞指衬砌内缘与初支之间距离满足设计要求, 但衬砌实际厚度不满足设计厚度要求, 衬砌与初支之间存在空洞的情况。

隧道衬砌实际强度、密实度满足设计, 但存在欠厚空洞, 欠厚严重等级判定为轻微时, 采用钻孔注浆的方式对缺陷进行整治, 欠厚严重等级判定为轻微以上时, 采用拆换措施整治。

注浆方案同5.1.1节。

为了保证安全, 我们建议对衬砌的安装过程中的每个细节都进行严格的审查。如果发现有任何不足或者二衬浇筑过程中初支没有完全收敛的情况, 建议首先对衬砌的背面进行注浆加固, 然后才能开始衬砌的拆换。

在开始拆除之前, 必须首先为除段前、后衬砌进行钢架临时加固。在拆卸和安装的阶段, 都要密切关注拆卸部分和周围区域的变化情况。

在确保安全的前提下, 应当首先使用切割技术将衬砌的边缘完整地切割, 然后再进行凿除, 以最大限度地减少对拆换范围外的衬砌造成的损害。

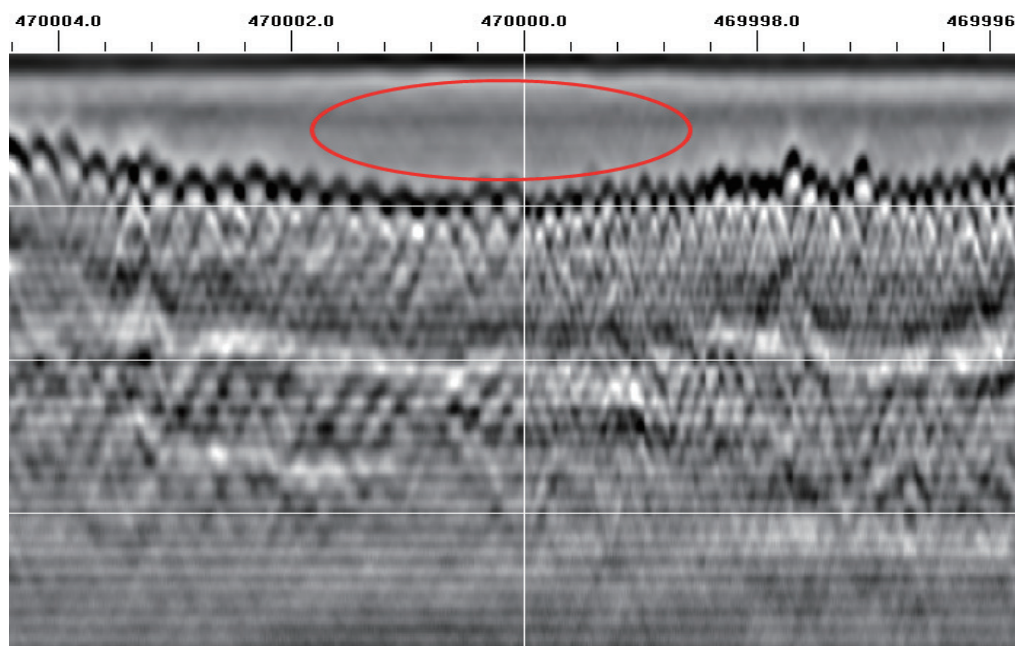
图3 钢筋保护层厚度过大地质雷达图像

保护层过大，钢筋雷达信号清晰，如图3所示：（见图3）

保护层过大导致衬砌内部钢筋不能发挥作用，混凝土容易开裂，影响整体结构。

为了避免钢筋保护层厚度不足导致的块体脱落, 应在该部位涂上水泥基渗透结晶涂料, 并定期检查, 及时补刷涂料, 以防止掉块的情况再次发生。

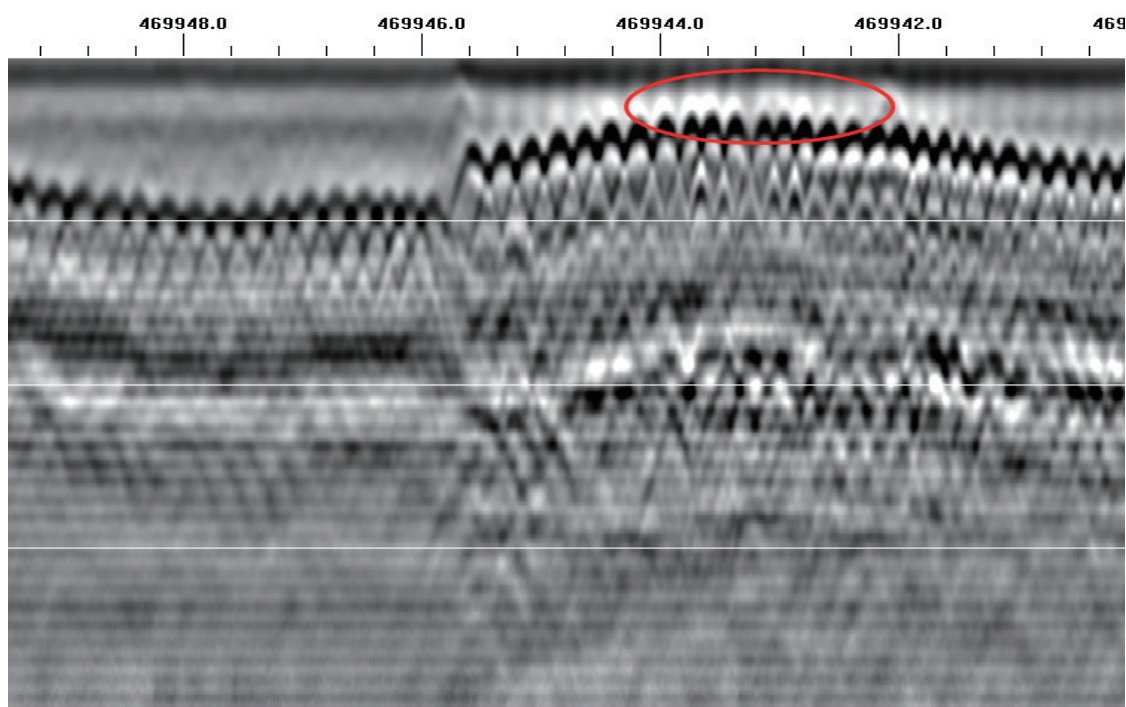
图4 钢筋保护层过小地质雷达图像

钢筋保护层过小，信号反射强烈，难以准确识别保护层厚度，深部雷达图像受到干扰，易产生缺陷假象，如图4所

示：（见图4）

钢筋保护层过小主要危害：

4.3.1.1 当钢筋承受外部压力时，其周边的裂纹很可能会扩散至整个建筑物的表面，从而导致保护层的混凝土遭受损害；

4.3.1.2 钢筋保护层过小，使得钢筋裸露在空气中，长时间会使钢筋生锈，影响结构。

对于钢筋保护层厚度过小导致局部露筋处, 应对裸露钢筋进行除锈及防锈处理, 最后在衬砌表面涂刷防碳化涂层。

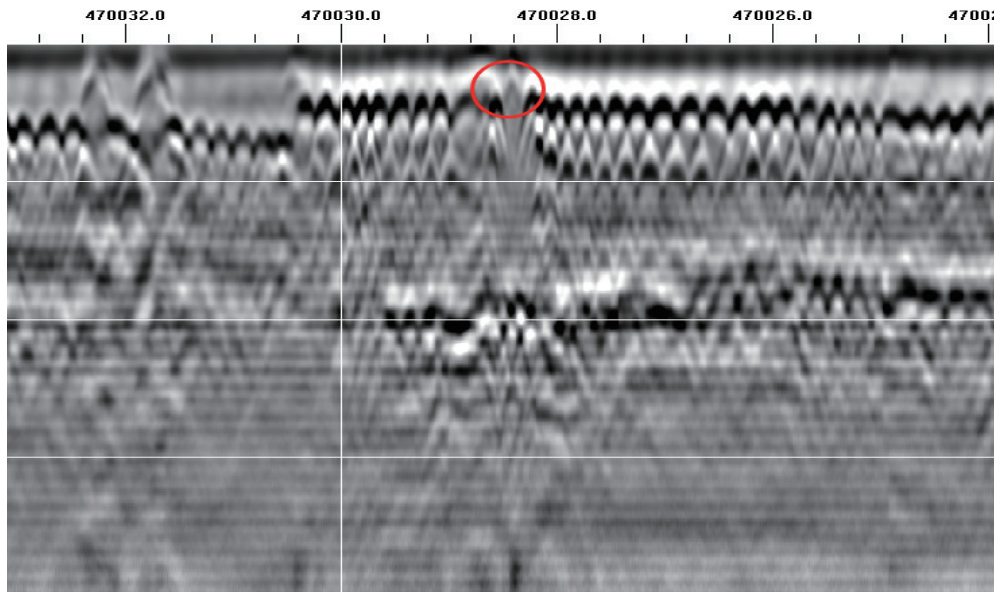
图5 钢筋间距大于设计值地质雷达图像

当钢筋间距大于设计值时，雷达图像显示钢筋月牙状信号清晰，钢筋数量容易识别，如图所5示：（见图5）

该缺陷可出现在衬砌任意位置，钢筋间距过大的主要

危害:

钢筋数量少于设计值, 衬砌承载力不满足要求, 影响结构安全。

钢筋间距大于设计值需凿除部分混凝土, 重新支模浇筑。对于钢筋间距过小的情况, 可采取长期观察、检测的方法。

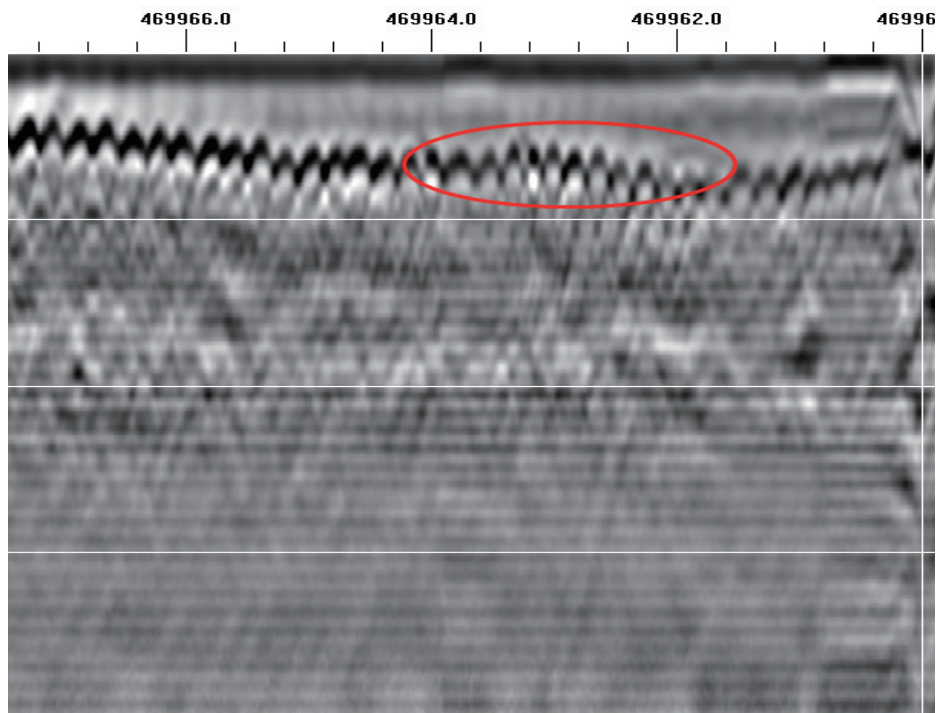
图6 钢筋间距小于设计值地质雷达图像

当钢筋间距小于设计值时, 雷达图像显示钢筋月牙状信号多次叠加, 反射信号强烈, 钢筋数量无法识别, 如图6所示: (见图6)

钢筋间距过小的主要危害:

钢筋间距过小, 混凝土中的粗骨料大于钢筋间距, 难以穿过钢筋缝隙, 导致粗骨料在钢筋外侧, 水泥浆进入钢筋内侧, 混凝土包裹能力下降, 使衬砌产生缺陷, 衬砌混凝土强度降低。
