三代核电机组UPS设备故障分析与处理

台山核电合营有限公司 广东台山 529200

【摘要】本文从一起三代核电机组UPS设备故障导致下游失电出发，分别从逆变器下游配电盘绝缘故障、逆变器工作电源PSU故障、逆变器逻辑控制板故障、逆变器主板故障进行原因分析，最终确定逆变器故障失电的原因并制定处理措施，避免UPS设备故障停运影响机组安全稳定运行，通过逆变器故障失电的原因分析和处理措施，UPS设备故障停运对机组安全稳定运行的影响得到有效避免，为三代核电机组UPS设备的可靠性和稳定性提供了重要的参考，为核电行业的发展和安全生产运行提供了有益的经验借鉴。给后续同类设备运行维护提供参考。

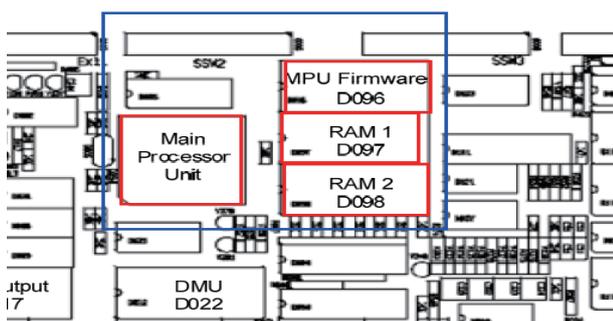
图6：主控制板A070功能分区图

主控制板A070的MPU芯片组由D096MPU Firmware、D097RAM1、D098RAM2以及处理器Main Processor Unit组成（见图6），其中Main Processor Unit是主控制中心，用于读取D096、D097中的程序及系统设置，经分析处理后向系统其它模块发送指令，其系统运行记录存储在

D098中；D096是存储模块，存有系统的主程序；D097为存储模块，存有系统的参数设置等，D098为存储模块，存储系统时钟、运行及故障记录等。

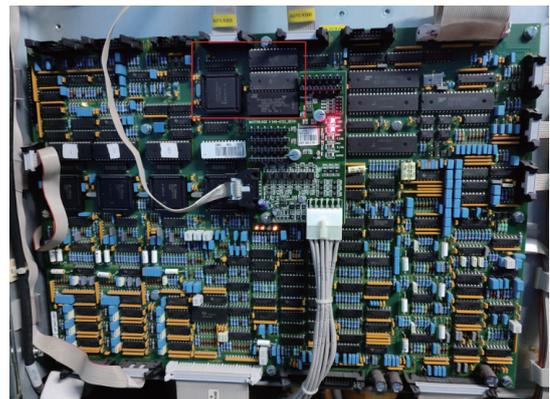
图7：主控制板A070 MPU实物图

当Main Processor Unit、D096、D097、D098这4块芯片（见图7）的硬件故障（芯片引脚虚焊、引脚腐蚀锈蚀、引脚接触不良）或软件故障（芯片内部程序故障），可导致逆变器停机且无法切换至旁路运行，从而引起母线失电。现场在对主板的这4块MPU芯片处理单元检查时，发现Main PROCESSOR UNIT芯片存在接触不良，轻碰该芯片逆变器RESET故障复现，检查Main Processor Unit芯片与底座为插拔设计，底座存在空隙（见图8），无法固定牢固，容易脱落，而其它3块芯片通过针脚卡扣式连接，对其进行硬件检查无异常。

使用专用软件对芯片的内部程序进行读取匹配，软件检查无异常，并将这三块带软件的芯片在其它正常运行的逆变器上进行验证，运行无异常，确认此次故障原因为主板上的Main PROCESSOR UNIT故障导致。

综上所述认为,逆变器故障停运的主要原因为逆变器主板A070上的Main Processor Unit芯片接触不良导致逆变器停运;而逆变器主板芯片接触不良的原因为主板存在设计缺陷,加上逆变器主板故障时不会强制切换到旁路运行,造成逆变器停运下游负荷失电。

(1) 现场对逆变器主板上的Main Processor Unit芯片进行更换,更换完成后对芯片加载运行程序;

(2) 运用9点敲击法敲击主板上的芯片四周和边沿,确认主板上的芯片接触良好无松动;

(4) 对主板A070发起升级优化流程,将原芯片的固定方式由插拔方式优化为焊接方式,确保芯片不会接触不良,同时优化芯片的软件加载方式,无需来回插拔芯片进行软件数据导入,可无需插拔芯片直接通过主板加载软件程序。
