增压站收不到清蜡球的原因分析及对策

长庆油田采油三厂五里湾一区 宁夏 银川 750000

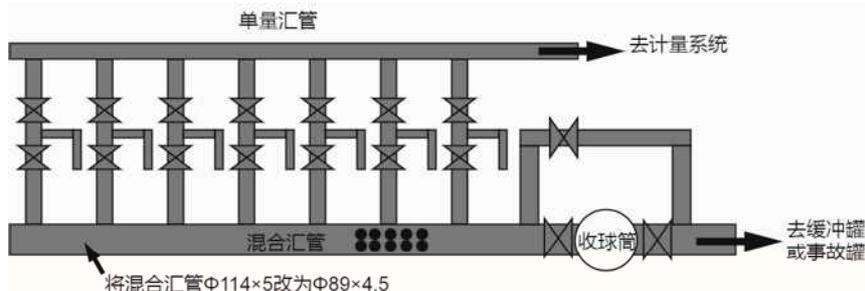
清蜡球可重叠堆积，也是本文讨论的重点。本文主要分析在这种情况下收不到的原因及提出可行的解决方案。计量站和增压站，经常出现单井管线在某段时期收不到清蜡球，或出现后投先收的现象。出现这种情况的主要原因是阀组混合汇管的内径大，部分清蜡球在汇管内不走，导致收不到球。顺一增阀组混合汇管内径为 $\Phi 114 \times 5$ 钢管，各井组使用的清蜡球直径为46mm，两球直径之和为92mm，单井管线内径为50毫米，单井管线一般不会存球。但阀组汇管内径为104mm，两球直径之和为92mm，小于汇管内径，因此部分清蜡球躺在管子底部不动。后来的清蜡球从上部滚过进入收球筒，因此出现收不到球或出现后投先到的现象。

时间一长，可能会出现汇管清蜡球严重堆积油流孔隙减小，阻力增大，井口压力急剧升高，一个清蜡球也收不到。例如，顺一增2020年10月，阀组应球堵压力由0.2升至1.0mpa，导致九个井组压力全部升高，影响油井产量，进站日产量也随之减少。解决这一问题的办法就是将管规格 $\Phi 114 \times 5$ 更换为 $\Phi 89 \times 4.5$ 钢管，因为 $\Phi 89 \times 4.5$ 钢管内径只有80毫米，两个46毫米的清蜡球，直径之和为92毫米，大于汇管内径，不能形成堆积状态，只能一个跟着一个通过进入收球筒，不会出现收不到球或后来先到的现象，也不可能出现阀组压力升高，各井组井口压力升高的现象。如下图：
