# 侧装捣固焦炉装煤烟尘控制方法

**摘 要:** 江西省某套焦化装置由包钢集团设计研究院有限公司设计, 建有两座65孔HXDK55-09F2型大型捣固焦炉, 焦炉装煤时, 炭化室内产生大量烟尘, 致使炭化室内压力在短时间内突然上升, 无形中影响了公司的环保形象, 为了解决此问题, 特进行研究。

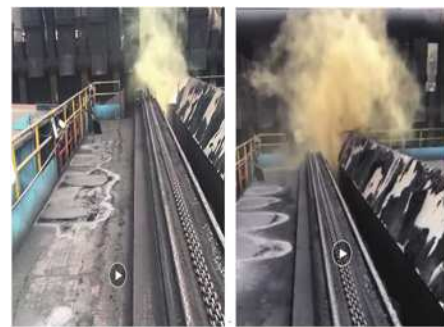
图5 装煤过程冒烟情况

通过视频分析装煤冒烟率在78%，炉号不固定，装煤过程开始、中间、到位三个阶段均有涉及。

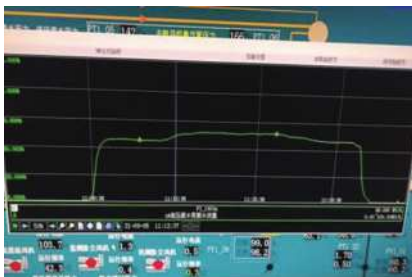
图7 装煤过程中高压氨水压力变化曲线

经测量、比对发现高压氨水静压1#炉28MPa、2#炉30MPa两者相差2MPa,两者调整一致。在跟随高压氨水动压变化过程中发现,压力由静压提到最高动压需要一分钟左右。也就是装煤车给出装煤信号后,一分钟后炭化室才能达到最大负压。而装煤时烟尘基本在煤饼即将到位的50秒时最大,因此造成10秒时间的烟尘外溢较大现象。通过降低装煤速度,在拖煤板行程10米左右(此时开始有微量烟尘开始外溢),让氨水压力即达到最大值,确保煤饼到位时大多数产生的烟尘导入炭化室。

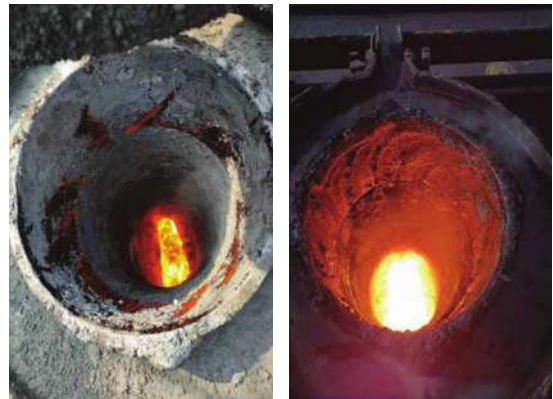
图9 导烟孔根部清理石墨前后对比图

由于导烟孔根部石墨的聚集,在使用N-1、N+2导烟时,向相邻炭化室导烟受到一定影响。通过持续的对导烟孔清理,导烟孔逐步恢复涉及之处孔径,导烟效果改善明显。

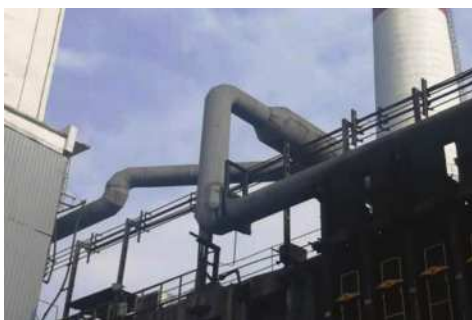
图10 改造后除尘干管图

经测量1#炉装煤除尘干管末端吸力较2#炉低200Pa左右,通过调整两个干管总阀,得到了一定的缓解,但未彻底解决炉头烟问题。

由于现有地面站吸力不够,在一个炉区装煤时,另一个炉区如推焦除尘正用,就会造成装煤侧吸力损失,影响炉头烟导出效果。因此,在一侧装煤时,关闭另一侧干管,吸力明显增强。

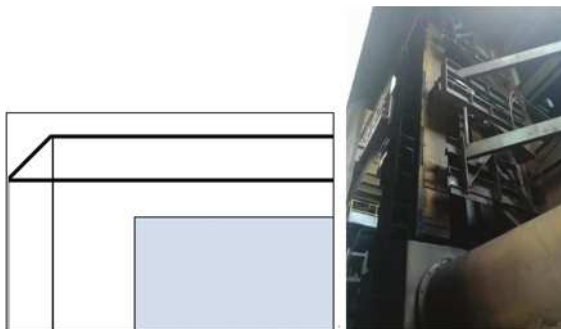
图11 机侧增加密封框示意图和现场实际图

由于机侧为敞口装煤，大气压力明显低于炭化室内压力，在炭化室口形成的烟尘溢散处炭化室。大部分在热浮力作用下顺机侧炉框上升到炉头烟收集系统，少量逃离热浮力束缚溢散到空中。

通过机侧增加400mm密封框加之炉柱深度，在机侧形成约700mm的烟道，使飘逸的烟尘得到全部收集。在热浮力、炭化室顶部负压以及炉头烟系统三重吸力作用下，密封框内形成负压环境，收集的烟尘被导入炉头烟系统收集处理。

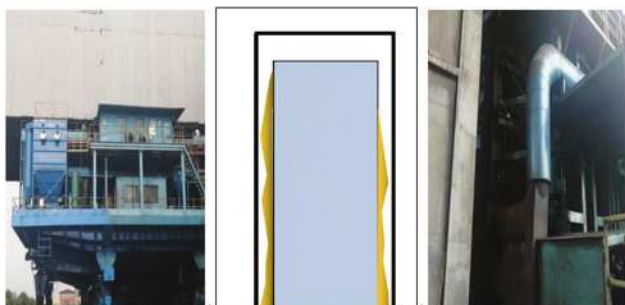
图12 装煤车车载除尘器图

位于炭化室底部约一米高左右产生的荒煤气，受到上部荒煤气的影响，部分不能顺煤饼与炭化室之间的墙

壁缝隙导走，从而从机侧涌出。此涌出荒煤气无法通过增大炭化室吸力或密封框解决，只能通过车载除尘收集。

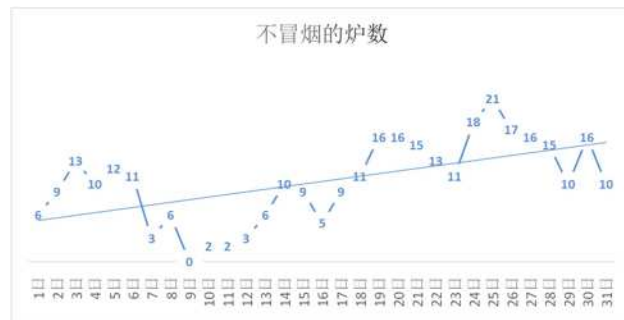
图13 改造后装煤过程中不冒烟炉数统计

通过上述措施的逐步落实，装煤烟尘得到了明显控制。对一个月来400余炉次的视频统计，不冒烟的炉数在逐步增多，装煤冒烟比例也由78%降到了22%。
