连续重整装置结盐分析与处理

中科(广东)炼化有限公司 广东湛江 524000

摘要: 针对我公司连续重整装置稳定塔塔盘出现结盐及重整立换结盐问题,分析了铵盐的来源,在设备内部怎样形成铵盐结晶,从而导致塔系统的分馏效果变差、立换换热效率大幅下降,造成装置操作被动,甚至产品质量不合格。通过对铵盐结晶的形成及铵盐物理性质,进而提出对塔盘及立换进行清洗的处理措施。稳定塔经过处理后塔系统全面恢复正常生产,各项操作参数稳定,产品质量得到了保证。立换经过清洗后,装置的各项参数得到恢复,降低了装置的能源消耗。

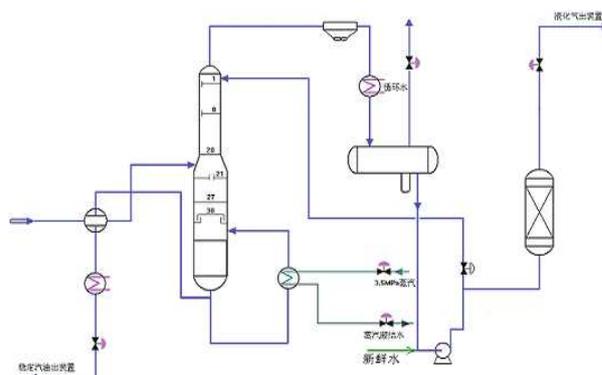
图一 稳定塔系统冲洗流程

稳定塔系统局部停工进行注水冲洗塔盘,如图一为冲洗流程,由回流泵入口处给水,通过回流泵加压经塔顶回流线将水注入塔顶,对塔盘进行清洗。

将稳定塔塔底温度降至 $80\sim 90^\circ\text{C}$,回流罐内存油打入塔内,关闭液化气出装置各相关阀。降低稳定塔顶压力,从 0.9MPa 降到 $0.4\sim 0.6\text{MPa}$,以塔底油能自压出装置为控制要求,在降温过程中压力不够可补氮气,开新鲜水阀入回流泵水量为 $15\sim 25\text{t/h}$,水冲洗开始后,下游装置及罐区要及时脱水并采取水样。塔冲洗时间一般根据冲洗水中氨氮含量变化来确定的,一般给水维持 $4\sim 5$ 小时。对稳定塔冲洗后水做了定量分析,可发现冲洗水
