焊接垫片高压换热器泄漏分析及改造

摘要: 加氢装置中的高压换热器由于其结构特殊、制造成本高,是仅次于加氢反应器等核心设备的重要设备。本文主要以某炼油厂加氢装置中一焊接垫片结构高压换热器泄漏为例,对泄漏原因和焊接垫片结构进行了分析,并对换热器采取了相应改进措施,解决了泄漏问题,保证了装置的平稳运行。

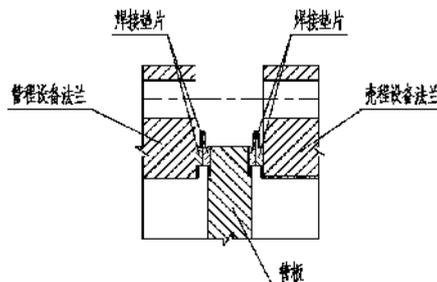
图 1 管板与管、壳程侧连接结构示意图

发生泄漏处为管板与管程连接处两焊接垫片的外侧焊缝处,在现场将换热器管箱侧焊接垫片割开,并将管箱拆卸下来观察垫片情况后有以下主要发现:

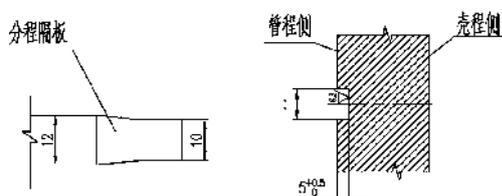
图 2 管箱分程隔板及管板隔板槽

- 1.1 泄漏处对应的设备法兰螺母未拧紧,拆卸比较轻松;
- 1.2 管箱分程隔板未按图纸制造,端部未加工出厚度减薄处(见图 2);
- 1.3 分程隔板与管板处垫片未安装;
- 1.4 焊接垫片密封表面存在大量肉眼可见的划痕和凹坑,且表面附着有不少生锈的金属渣;

从图 2 可以看出，实际隔板端部未加工出厚度减薄，隔板厚度超过了隔板槽宽度，在制造过程中会出现强力组装，垫片在制造时会出现未完全贴合，影响密封效果。由现场焊接垫片密封表面存在大量肉眼可见的划痕和凹坑，且表面附着有不少生锈的金属渣这一现象也可以推断出制造完毕后垫片并未紧密贴合。垫片在机加工完毕时必然经过严格的检测，密封面不可能存在肉眼可见的缺陷，且粗糙度等要求必然满足图纸要求，但实际的垫片却缺陷比较多，也可以推断出这是垫片与设备法兰及管板焊接完成后才出现的情况，这与隔板问题以及换热器内存在大量焊渣相互印证。由于隔板

从以上情况也可以看出,隔板问题以及泄漏处螺栓预紧力不足是造成换热器泄漏的主要原因。

而返修内容除更换垫片外,主要集中在与图纸不符的地方严格按照施工图进行修整,同时将另外两台未发生泄漏的换热器也拆开进行检查,查看是否有与施工图不符的地方,并更换垫片。

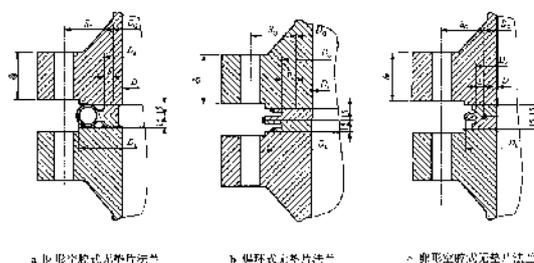
图 3 焊接垫片密封法兰结构(摘自 HG/T 20582)

图 3 所示三种焊接垫片密封法兰结构中，焊环式无垫片法兰(图 3b)结构最简单，制造也相对比较简单，密封必须依靠密封面之间能形成完整的密封圆，垫片之间不允许有微量泄漏。圆形空腔式无垫片法兰(图 3a)垫片密封面外侧有一圆形空腔，即使垫片密封面之间有微量泄漏，圆形空腔可以形成二次保护，空腔可以看作很小的管子，由于直径很小，很薄的壁厚就能承载很高的压力，相比焊环式无垫片法兰，结构更加安全可靠，但其制造难度要高很多，机加工量比较大，且由于圆形空腔壁厚比较薄，对接精度要求高，焊接难度也比较大^[3]。卵形空腔式无垫片法兰(图 3c)与圆形空腔式无垫片法兰类似，卵形空腔也可以形成二次保护，卵形空腔相比圆形空腔，空腔更小，二次承载能力也更强，空腔的刚性也会更大，而且卵形空腔结构，密封面处还增加了一个圆形垫圈，等于又增加了一道密封，安全性更高。

优化改造主要体现在更换了焊接垫片结构,即采用了卵形空腔结构,相比原设计,增加了一道保护措施,使密封更加可靠,而且还是采用焊接垫片型式,只是更换了不同的结构,并不影响原法兰所需结构尺寸。
