铝合金铸件着色阳极化工艺研究

摘要: 相对于棒料和型材, 铝合金铸件具有组织疏松的特性。铝合金铸件着色阳极化工艺, 由于铸件存在疏松组织, 阳极化后疏松处易残留溶液及聚集阳极化过程中产生的 $\text{Al}(\text{OH})_3$ 胶体, 如果着色前清理不干净, 会使零件局部着不上色而形成白斑, 影响零件着色后的外观, 本文通过理论分析及试验验证, 提出改变铝合金铸件阳极化后清洗工艺及增加中和工序解决此问题。

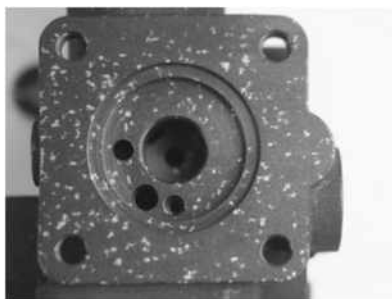
图 1

着色阳极化在我厂应用广泛, 其中铸造铝合金主要采用黑色阳极化和灰色阳极化, 主要工艺流程为: 化学除油→热水洗→冷水洗→硝酸出光→冷水洗→碱腐蚀→热水洗→冷水洗→硝酸出光→冷水洗→装夹→阳极化→冷水洗→冷水洗→着黑色(灰色)→冷水洗→封闭→冷水洗。目前针对铸造铝合金着色阳极化, 我厂遇到的主要问题为阳极化后局部着不上色而引起白斑、白点缺陷(见图 1)。

针对此类缺陷, 目前我厂采用了以下两种解决措施: 1) 外露表面增加喷涂干燥润滑剂处理, 覆盖白斑缺陷; 2) 装配后不外露表面进行让步接收。

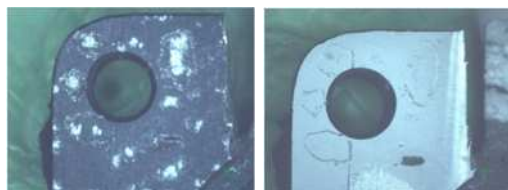
图 2

a. 白斑位置进行标记图片

b. 退膜后图片

对以上图片进行分析, 每块白斑的膜层下均存在一处或多处较

明显的表面疏松, 这种一一对应的关系证明白斑的形成与疏松之间有着必然的联系。

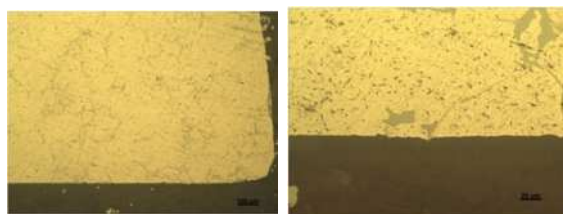
图 3

a. 正常处

b. 白斑处

由金相图知, 零件白斑处膜层完成, 与正常处无明显差异, 所以白斑不是由于膜层缺陷造成的。

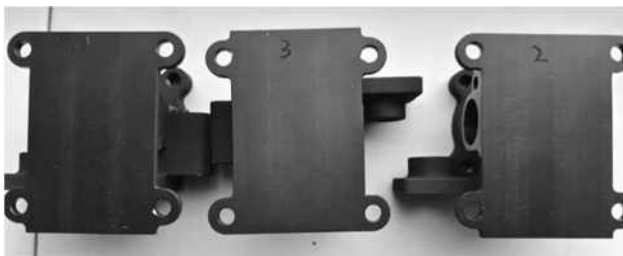
图4

由图4知,增加中和工序可以进一步减少铸件着色阳极化白斑现象的产生。硝酸中和的零件白斑最少。碳酸钠中和效果次之,在试验过程中发现,碳酸钠溶液不易清洗,零件表面易存在轻微花斑。氨水效果最差。同时发现,硝酸中和的零件表面的亮度最高,这是由于碳酸钠溶液和氨水溶液都为弱碱性溶液,对氧化膜具有一定的影响,所以会影响零件着色后的亮度。

取2号、3号、5号试件委托理化室做中性盐雾试验336小时,报告编号YWF2022012。试验结果:2号的耐蚀性优于3号,3号的耐蚀性优于5号。

综上试验结果,在阳极化后增加超声波清洗和硝酸中和工序,可以有效的解决铸件着色阳极化白斑的问题。据统计,采用此方法后,2022年铸件着色阳极化的合格率由76%提升至98%。
