# 一起水力发电机组推力轴承损坏事故的原因分析及处置

**摘要:** 结合一起立式混流式水轮发电机组推力轴承损坏事故, 简述解体检查情况, 分析各方面原因, 介绍抢修处理方法及抢修后机组运行情况, 提出相关防范措施, 引以为鉴, 防范同类事故再次发生。

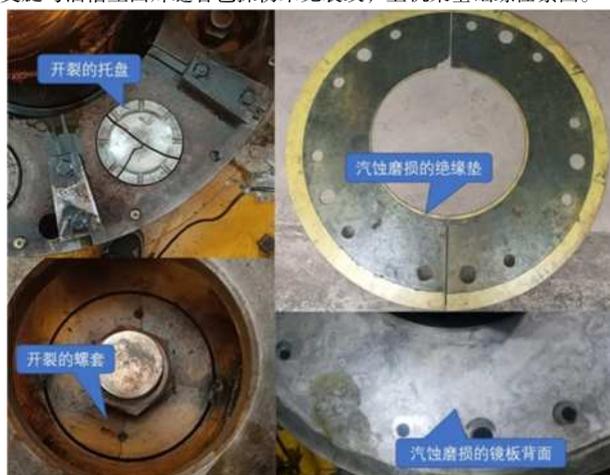
2.7 推力瓦有划伤拉毛现象, -Y 方向一匹推力瓦未受力。推力瓦须整套更换。

2.8 推力瓦托盘有 1 个已断裂成三块, 1 个明显断裂, 4 个有裂纹, 剩余两个无明显裂纹。推力瓦托盘须全部更换, 材质严格按原出厂图纸标准。

2.9 推力瓦刚性支柱螺栓套有两枚裂纹, 其中 -Y 方向螺套出现 3 根贯穿性裂纹 (两条穿过装配顶丝孔), +Y 方向螺套出现 2 根裂

纹分别穿过装配顶丝孔, 个别螺套焊缝有裂纹; 支柱螺栓球面磨损较重, 6 颗有挤压痕迹。支柱螺栓及螺套须全部更换, 材质严格按原出厂图纸标准。

推力轴承损坏部分图片

5.1 本次抢修主要工作:更换推力轴承支柱螺栓、螺套及推力瓦托盘;更换推力瓦;镜板、推力头返厂修复;重新制作绝缘垫;配齐 8.8 级调质螺栓及绝缘平垫;更换绝缘定位销;重新盘车处理轴线;重新调整推力瓦受力;校核水轮机、发电机定转子高程;重新定中心抱轴调整瓦隙;测量上架在转动部分重量转移后至推力轴承座后的挠度变化值;添加新购透平油;规范温度数据采集及记录。严格本次抢修安全风险及检修工艺质量管控。
