乙烯装置减温水 TP304H 管线母材开裂失效分析

摘要: 通过宏观检查、渗透检测、化学成分分析、力学性能检验、金相检验、扫描电镜及能谱分析, 找出了裂解炉减温水管线开裂的原因。结果表明: 减温水管线开裂失效机理为热疲劳开裂, 并伴有 Cl 离子应力腐蚀。主要失效原因为该部位温度较高, 存在干湿交替工况。

某单位 100 万吨/年乙烯装置 F-103 裂解炉减温水管线于 2020 年 9 月投入使用, 运行后每 30 天按计划烧焦 1 次, 每次烧焦约 20~24 小时。2023 年 9 月该管线在运行过程中, 装置班组人员巡检发现 F-103 裂解炉 7 层平台减温水管线出现介质泄漏, 距焊缝约 15mm 部位可见一处环向开裂, 裂纹位于管线安装位置的 0 点方向。

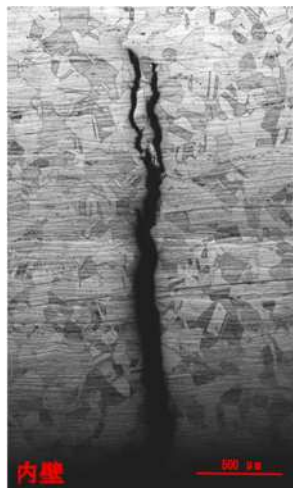
图 2 裂纹尖端轴向截面裂纹形貌及金相组织

裂纹尖端轴向截面裂纹形貌及金相组织如图 2 所示, 裂纹均启裂于内壁, 沿厚度方向由内向外穿晶扩展, 裂纹平直, 基本无分支。金相组织为奥氏体, 平均晶粒度 5 级, 满足 ASME SA-312/SA-312M 对 TP304H 材料晶粒度 7 级或更粗的要求。

根据以上分析可知, 减温水管线 TP304H 化学成分、拉伸性能均满足标准要求; 裂纹附近、近外壁区、心部与近内壁区维氏硬度接近, 硬度未见异常; 裂纹部位附近金相组织正常, 平均晶粒度满足标准要求; 贯穿裂纹及非贯穿裂纹均启裂于内壁, 沿厚度方向由内向外穿晶扩展, 裂纹平直, 基本无分支; 断口形貌可见疲劳辉纹, 结合金相样品的裂纹扩展形态, 来样管段开裂失效机理为疲劳开裂, 并伴有应力腐蚀开裂特征。

减温水管段失效机理为热疲劳开裂, 并伴有 Cl 离子应力腐蚀。主要失效原因为该部位温度较高, 存在干湿交替工况。建议在相似工况部位进行 100%无损检测, 对出现裂纹的管段及时更换。

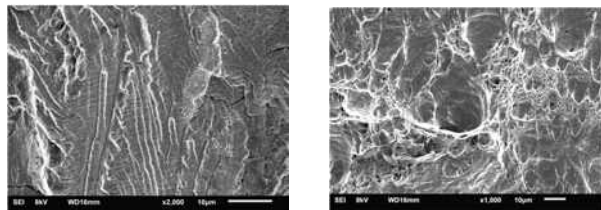
图 3 原始开裂区 SEM 形貌(清洗后) 图 4 打断区 SEM 形貌(清洗后)

原始开裂区 SEM 形貌所示, 可见原始开裂区表面呈解理台阶、河流状花样、海滩状花样, 腐蚀产物呈颗粒状、局部呈絮状覆盖于断口表面, 且存在二次裂纹; 清洗后的原始开裂区表面呈现明显的疲劳辉纹, 为典型的疲劳断裂形貌; 打断区表面呈韧窝状, 为典型的塑性断裂形貌, 如图 3、图 4 所示。

对原始开裂区腐蚀产物进行 EDS 分析。由分析结果可知, 原始开裂区腐蚀产物主要以铁的氧化物形式存在, 除含 Na、Ca、Al 等杂质元素以外, 含有大量的具有腐蚀性 Cl 元素, 最高处达 0.67%, 近内壁区 Cl 元素含量高于近外壁区。

综上推断, 超高压蒸汽管线需进行温度调节时, 通过增大或减少减温水管线的水流量实现, 该减温水管线距超高压蒸汽管线较近区域, 由于受热传导的影响该区域温度较其它部位高, 位于安装位置 0 点方向的内壁表面, 长期处于气液两相环境, 受温度的影响, 该区内壁表面干湿交替, 进而产生热应力, 导致接近超高压蒸汽管线的区域产生热疲劳开裂, Cl 离子于裂纹内发生浓缩, 引起 Cl 离子应力腐蚀, 该应力腐蚀对疲劳开裂起促进作用, 裂纹沿壁厚方向贯穿后, 最终引起开裂和介质泄漏。
