# 乙烯装置超高压蒸汽排凝弯头开裂失效分析

**摘要:** 通过宏观检查、化学成分分析、金相检验、扫描电镜及能谱分析、沉淀物分析等方法找出了裂解炉排凝弯头开裂的原因。结果表明排凝弯头开裂原因为环境应力腐蚀开裂 (SCC), 其中 F 元素和 I 元素对 SCC 起促进作用。

某石化公司乙烯装置投产 1 年, 人员巡检发现 2#乙炔裂解炉 VHS-12018 线中 5 号导凝管有声音, 拆开保温检查确认排凝弯头母材开裂泄漏, 设备自 2020 年 9 月运行以来, 未进行排凝操作。

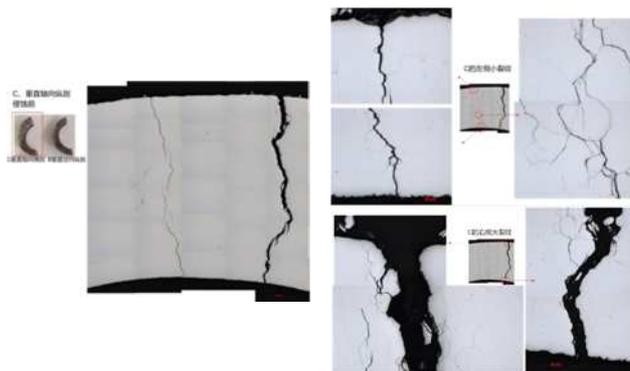
图 3 垂直轴向纵剖截面抛光态形貌

沿垂直于轴向横剖的环形截面进行金相观察如图 3、图 4 所示, 可以看到两条沿径向分布的裂纹, 裂纹曲折分布, 局部有分叉和重叠。接近内外壁时, 裂纹较单一; 1/2 壁厚处裂纹呈多条且略显弥散。局部放大后, 可观察到裂纹主要为沿晶分布, 局部呈穿晶分布。沿垂直于径向的纵剖截面进行金相观察如图 5 所示, 可以观察到同样的沿晶与穿晶混合的特征, 且裂纹呈树枝状扩展。

- 1、裂纹沿弯头侧弯单侧轴向分布,相对平直,不分叉;
- 2、金相显示材料没有敏化,裂纹呈沿晶为主并伴随穿晶的混合形貌;
- 3、断口显示裂纹自内壁起裂,主要沿晶扩展,裂纹面和尖端可见氧化产物,但因泄漏冲刷原因未见明显的腐蚀性元素,可见少量的 F 和 I 等卤族元素;
- 4、弯头纵剖后呈现下方积液形貌,气液界面可见明显的环向结垢,垢呈白色黑色混合,化学成分主要为四氧化三铁、Ca 的硫酸盐和 CaF<sub>2</sub>;
- 5、材料的化学成分满足 ASME BPVII A 2019 的要求;
- 6、材料硬度未见明显异常;
- 7、由此判断裂纹属于自内壁起裂的环境应力腐蚀开裂(SCC),腐蚀介质来源于水蒸气中的杂质,其中元素 F 和 I 对 SCC 起到促进作用,腐蚀位置发生于积液上方,判断该处处于干湿交替区域。

- 1、对悬臂结构增加下支撑,缓解弯头应力,避免其它位置出现裂纹;
- 2、考虑在弯头和主管道之间增加向下的直管短节,将弯头及焊缝下移至液面以下,使液面位置远离弯头,或增加电伴随改变液面位置;
