重整往复机 C3201A 气缸填料泄漏分析和解决的对策

中国石化塔河炼化有限责任公司 新疆阿克苏 库车 842000

摘要:通过对往复压缩机故障检查发现气缸填料泄漏,分析了密封盘与活塞杆密封效果差和活塞杆的硬度和耐磨度不够等原因,拆检后采取了安装遵循活塞式压缩机检修作业指导书的要求,并对活塞和活塞杆进行了改造,填料泄漏现象改善显著,检修成本大大降低,为其它兄弟单位的往复机组故障处理提供借鉴。

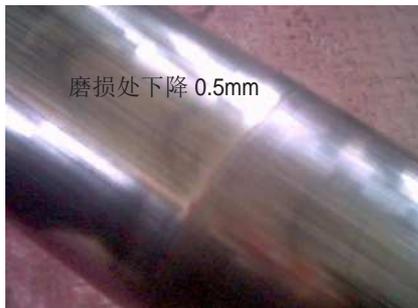
2006 年 5 月 10 至 15 日带着疑问对循环机 C3201A 大检修。拆检时发现:(1) 东西两缸填料靠近低压端的两套密封相互装配错误,原密封装配没有按照设计正确组装,从介质的低压端算起三组合件应依次为锁闭环、密封环、阻流环。只要装配不对就会对密封效果大打折扣。这也算是填料漏的原因之一。后安装时进行了更改。(2) 检查填料密封,

发现有明显的变形, 结垢, 磨损, 为原因二。对气缸填料全部更换。(3) 活塞质量大导致支撑环和活塞环磨损速度快, 活塞杆下沉, 且活塞杆耐磨度低导致磨损严重, 东缸活塞杆划痕道道密封处磨损下降 0.5mm (见下图) 导致密封不严为原因三^[2]。

这也正好印证了 05 年 7 月 4 日例检时东缸支撑环磨损 0.5mm, 活塞下降与镜面间隙变小的数据。上述三个疑问都得到了答案。能在这次检修中解决的问题都进行了解决, 唯独活塞杆和活塞没找到更替品。活塞利旧, 活塞杆更换为从 C3201B 拆下的旧活塞杆。从此着手对活塞和活塞杆的设计改造工作^[3]。
