胺液再生塔回流泵腐蚀原因分析及防范措施

摘 要: 对某石化2#柴油加氢装置胺液再生塔回流泵腐蚀原因进行分析, 指出影响该泵腐蚀的因素并提出一些防护的措施。

某石化公司180万吨/年柴油加氢装置2012年建成投产, 2013年胺液再生单元塔顶回流泵多次抽空, 运行极不平稳, 已经严重影响装置正常生产。该泵生产厂家是沈阳格瑞德, 编号为P-305, 型号为40AYD40*2。拆开检查发现泵盖和叶轮腐蚀严重, 不能达到正常生产条件。

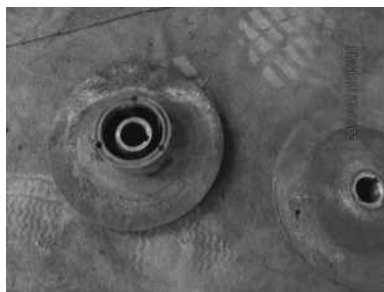
图2 叶轮腐蚀情况

从照片可以看出, 泵叶轮和密封表面出现腐蚀坑, 材料脱落表面变得粗糙。表面完全失去原有的光滑性, 1级和2级叶轮的表面、口环及口环处的紧固螺钉都有腐蚀现象, 尤其是2级叶轮的流道及表面均有穿孔。

由于塔蒸发出的 H_2S 气量大, 回流罐容积过小, 介质还没有充分沉淀, 在0.1MPa的压力下 H_2S 气体没有完全解析出来, 酸性水进入泵时里面会含有较多微小 H_2S 气泡。在介质慢慢进入高压端时, 气泡溶解, 产生汽蚀,

对泵叶轮进行冲击。

316L不锈钢在CO₂、H₂S、H₂O介质中，可能因为其基体Fe元素不断溶解生成FeS和FeCO₃，从而发生腐蚀。另外，研究表明溶液中掺加H₂S溶质后，介质呈弱酸性，会加速不锈钢的电极腐蚀。因为H₂S溶液中会电离出HS⁻和S²⁻离子，这两种离子吸附在金属表面会加速电化学腐蚀，阴极释放出来的氢原子进入金属晶格内部，在这种情况下不锈钢内部可能会产生氢鼓包甚至开裂，另一方面金属原子间的能量减弱后铁原子进入介质的可能性变大，可能会造成金属溶解。

加氢过程中产生的Cl⁻少部分也会随着富胺液到再生单元，Cl⁻的存在会削弱抗氧化膜的形成，它通过表面抗氧化膜，使膜发生轻微破坏，导致该泵出现点蚀。实验证明不锈钢的临界点蚀稳定随着Cl⁻浓度的增大显著降低，也就是说溶液中Cl⁻浓度越大塔底泵出现点蚀的几率就越大。

在流速影响下，抗氧化膜脆弱的部位先出现开裂，会露出金属基体，这将会增加腐蚀速率。如果流速增大，介质的冲刷会加强，导致腐蚀速率进一步提高。另外，

当叶轮有氢鼓泡现象出现时，流速增加会破坏叶轮或者泵壳表面的鼓泡，这样循环加速了金属的腐蚀。

泵入口管路的口径增加后，进而降低了溶液在管路中的流速，减少介质的冲刷腐蚀。

现在塔顶压力控制在0.08MPa，工艺卡片指标在(0.05~0.15)MPa，目前在工艺条件允许的情况下还有一定调节余量。压力升高后H₂S气体能尽可能多的析出，防止腐蚀和汽蚀。

3. 对泵盖、叶轮和密封件进行材质升级，选择更耐腐蚀的材质

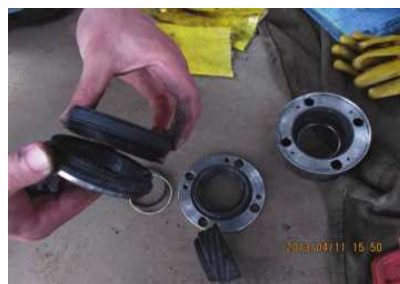
图3 密封波纹管腐蚀现象

密封的波纹管腐蚀断裂, 密封其他部件均有不同程度的腐蚀现象。

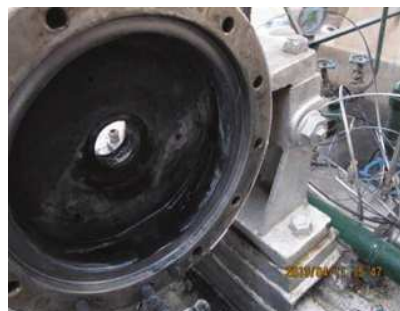
图4 泵体腐蚀情况

泵体后端有明显的腐蚀现象, 前端口环处的紧固螺丝被彻底腐蚀没了。
