空压站干燥机露点不合格分析报告

盛虹炼化连云港有限公司 江苏连云港 222000

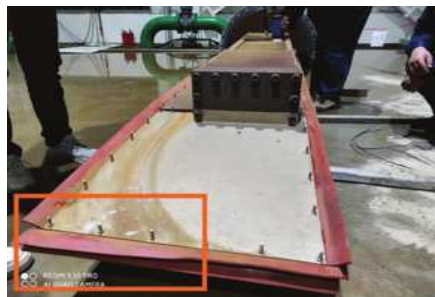
图1

2021年11月3日空压站干燥机D001A经过三个周期活化再生,在线监测露点为3℃左右,仍然不合格,期间工艺经过增加再生气量、延长加热时间、增加干燥机入口温度、提高干燥机入口压力,效果仍然不明显,汇报公司及部门领导后,决定启动D001B进行活化再生,同时联系干燥机厂家纽曼泰克紧急到现场进行处理。11月3日下午15点空分专业组织生产管理部及设备厂家进行会议讨论,分析初步得出干燥机冷却器进出口温差偏低,造成进分子筛空气携带水分较大引起,下午17点设备厂家到现场检查后发现干燥机冷却器隔板存在串气现象(图1),汇报生产调度及部门领导后决定停机检修^[2]。

干燥机冷却器隔板存在串气现象,造成干燥机冷却器进出口温差偏低,进分子筛空气携带水分较大,引起空气经过级间冷却后疏水量少,造成干燥器级间冷却器气体带水,干燥器吸附剂工作负荷过大,造成露点不合格^[1]。

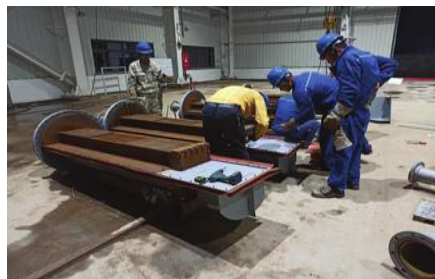
图2

D001AB冷却器拆除检修,更换冷却器隔板(图2),11月5日5时50分启动C001A压缩机,11月5日、11月6日经过三个周期活化完成后,在线监测露点为-6℃,手动分析露点为-14℃,效果仍然不理想。

11月3日19时15分C001A压缩机停机立即组织施工单位对冷却器进行抽芯作业,11月3日连夜进行干燥机

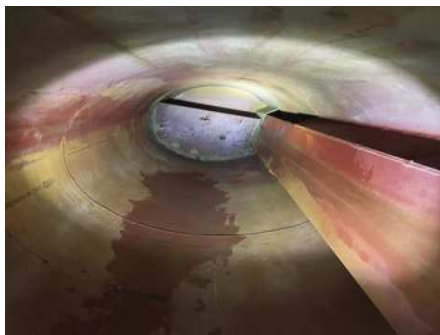
图3

11月7日经汇报公司及部门领导后,纽曼泰克出具正式检修方案后开始检修D001A干燥机冷却器(图3),11月8日接生产调度通知9点40分启动C001A压缩机,11月8日10:50干燥机D001A开始活化再生,11月9日公用工程部空分专业组织机动设备部、生产管理部进行第二次露点分析讨论会,11月9日15点经过三个周期活化,通知化验中心进行手动分析露点-51℃,情况明显好转,11月10日D001A干燥机在线露点分析-35℃,

冷却器底部疏水口距离冷却器气体出口较近造成气流夹带水分进入干燥机罐内,造成露点不合格。

从10月26日空压站干燥机程序调试合格,至干燥机连续再生3个周期后露点仍部合格,说明进干燥机的空气含水量过高或干燥机出口空气流路问题,造成干燥机中氧化铝负荷过大露点不合格。虽经过干燥机冷却器改造,在冷却器出气口端增加半圆挡板后,使得冷凝水排污口端气流相对稳定,便于冷凝水析出,但是综上事故过程分析的得出零耗气余热再生干燥机,从流程设计上比非零耗气余热干燥机设置虽然能耗方面有所降低,但干燥机氧化铝再生过程中,未经干燥的空气作为氧化铝再生气本身含水量相比非零耗气干燥机再生气含水量偏高,压缩机机组停机再启动时也更易造成干燥机出口空气露点不合格。
