脱氨塔重沸器腐蚀原因分析和改造

摘要:重沸器是脱氨塔的主要设备,在日常生产操作中由于原料水组分变化、操作条件改变以及设备本身等因素,常常会产生不同种类的腐蚀泄漏。经常导致装置非计划停工,已经严重影响到了公司的安全生产。论文通过对重沸器腐蚀原因分析,以及探讨在设备的工艺、结构、选材等方面的优化,最后提出设备改造措施。通过将原重沸器碳钢材质的列管改造升级为304不锈钢,大幅提高了重沸器抗腐蚀性能,延长了装置稳定运行时间。

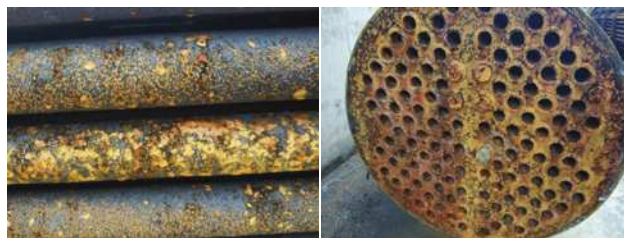
E2水汽提装置2013年3月建成,9月份发现脱氨塔重沸器E-602腐蚀泄露,导致E-2水被迫停工检修。2014年5月我公司全厂停工大检修,检修期间清洗E-602管束时发现其管束腐蚀严重,管板轻微腐蚀,管束内壁有结焦,外壁存在大量蚀坑,坑深大约1mm。管

束与管板接触部位存在缝隙腐蚀,外壁有锈瘤,管束壁厚折流板存在蚀坑。对换热器进行水压试压后发现壳程漏水严重,说明E-602B管束发生腐蚀泄露。换热器发生坑蚀情况如图。

换热管外表面坑、点蚀形貌

浮头管板腐蚀全貌

从腐蚀检查情况来看, 其管板腐蚀严重, 焊缝有开裂现象, 有随时脱落的可能, 腐蚀严重的部位主要集中在管束表面以及管束与折流板连接处。管束表面的防腐涂层从现场情况来看, 已经基本失效, 失去防腐功能。管束外壁碳钢材质已经被腐蚀为黄褐色腐蚀产物。从介质流程上来看, 管程为中压蒸汽, 壳程为含硫、氨污水。管程介质对管束的腐蚀较为轻微, 与壳程介质直接接触的管束外壁为主要严重腐蚀部位。管束外壁锈皮呈黑褐色, 具有氧化现象, 初步判断其成分具有FeS。通过对水质进行分析发现原料水中含有大量的硫酸根, 硫酸根是一个硫原子和四个氧原子通过共价键连接形成的四面体结构, 硫原子以 sp^3 杂化轨道成键, 硫原子位于四面体的中心位置上, 而四个氧原子则位于它的四个顶点, 一组S—O—S键的键角为 $109^\circ 28'$, S—O键的键长为1.49 μm 。因硫酸根得到两个电子才形成稳定的结构, 因此带负电, 且很容易与金属离子或铵根结合, 产生离子键而稳定下来。

换热管表面的腐蚀坑就是由于点腐蚀造成的, 这种腐蚀尤其容易发生在有 Cl^- 离子存在的环境中, 因为氯离子容易吸附在列管表面个别点上来破坏该处的钝化膜, 结垢后的换热管及管板垢下腐蚀最为严重, 就由于 Cl^- 主要存在于这里, 根据金属腐蚀机理, Cl^- 具有很好的活性, 出现小孔腐蚀的可能性很大。

3.1 碳钢材质的列管由于不耐腐蚀, 自由伸缩度小, 因此将换热管材质改为304不锈钢管材, 管板材质改为16MnIII+304, 与换热管焊接面加304不锈钢堆焊层, 以增强耐腐蚀性。

3.2 控制E2水汽提装置上游来水硫酸根和氯离子含量, 控制154单元来水水质。E2水汽提装置来水硫酸根偏高主要原因是E2结晶二次凝液和真空泵出水硫酸根高造成, 将E2结晶二次凝液和真空泵出水切出E2水汽提装置来水硫酸根恢复正常。
