汽油加氢一段加氢催化剂活性下降处理

中沙(天津)石化有限公司 天津 300270

摘要: 汽油加氢装置一段加氢反应器的目的是把二烯烃(链状、环状二烯烃和烯基芳香族如苯乙烯)加氢,同时把部分单烯烃加氢成饱和烃(90%的双烯、10%的单烯)。一段加氢采用的是钨系催化剂,具有双烯加氢活性、选择性高,操作稳定性好的特点。反应器作为本装置的关键系统其运行的好坏决定着装置的平稳运行,而决定反应器运行好坏的则是催化剂的性能。

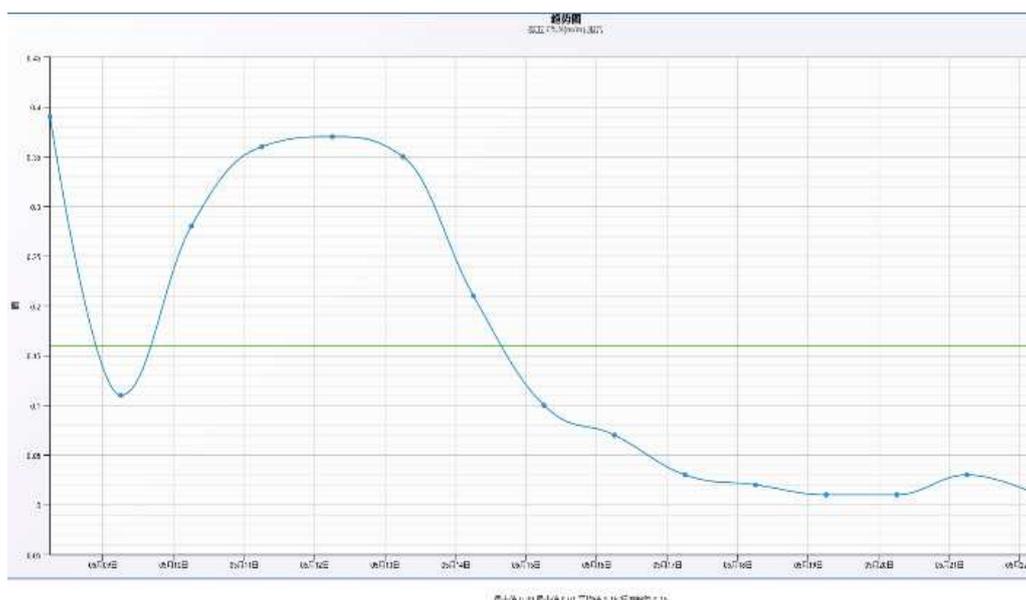
图4 混合苯中C5含量趋势图
(2021年5月6日至5月22日)

(1) 提高脱碳五塔灵敏板温度,使二硫化碳尽可能在脱碳五塔中脱除。将脱碳五塔灵敏板温度由106.5℃逐渐提高至109℃,混合苯中碳五含量逐渐降低。那么一反进料二硫化碳含量也会降低。
