生产装置制约达产因素分析研究

摘 要: 江西省某套焦化装置由包钢集团设计研究院有限公司设计, 建有两座65孔HXDK55-09F2型大型捣固焦炉, 设计产能130万吨, 但两座焦炉自投产以来没有真正地达到过设计产能(日产122炉, 最大负荷仅能到115炉)。由于焦炉不能实现设计产能满负荷生产, 无形中影响了公司的经营成果, 在行业中的竞争力也会同比下降, 为了解决此问题, 系统查摆、分析制约达产的因素、制定解决方案势在必行。

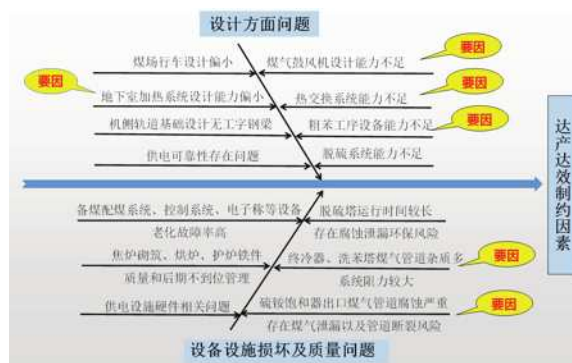
1、通过鱼骨图法对制约因素进行分析, 筛选出以下要因进行优先改造, 其他因素后续逐步整改。见下图:
