40000m³等级空分装置配套增压机组主推轴温高问题解析

摘要: 本文通过对40000m³等级空分装置配套陕鼓EBZ45-6(2+2+2)型离心式压缩机在运行过程中出现的问题阐述,详细分析造成主推温度高轴位移量大的原因,并根据维修过程中的经验和实际运行情况制定详细的应急处理措施,为生产系统的安全运行提供可靠保障。

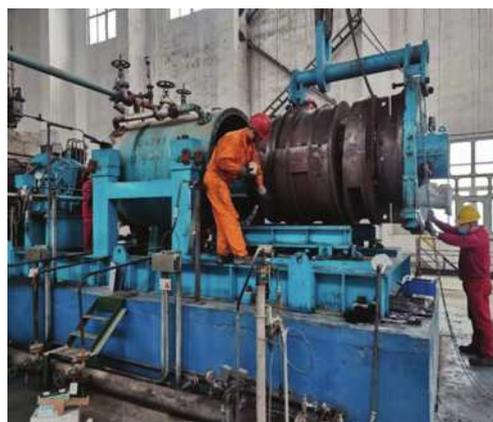
图1 增压机内缸已吊出

本次检修工作重点更换增压机原有平衡盘,增大平衡盘的直径,在新的平衡盘安装自然冷却后上车床车出密封槽镶嵌密封齿。将原迷宫梳齿密封改为金属软密封,利用密封齿在转子转动的情况下切削出密封槽,起到密封作用。更换新的止推轴承,新的止推轴承从材料和耐高温的能力上都有了很大的提升。对增压机各级之间隔板进行优化处理,增大进气量。重新测量确认缸内间隙以及螺栓把紧后的间隙测量,转子做高速动平衡试验。

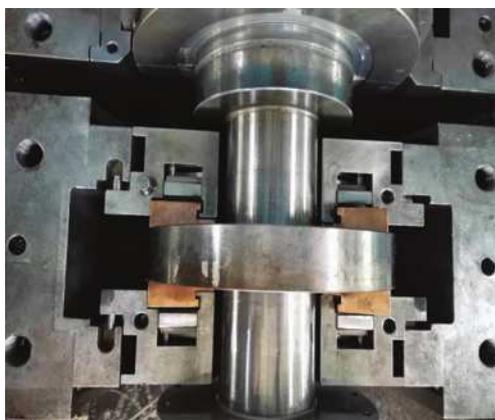
图2 增压机止推轴承下瓦块
