变推力瓦磨损问题探究与解决

张宽宏 杨晓娟 张云 唐新亮 黄琦
华亭煤业集团煤化工公司 甘肃平凉 744100

摘要: 本文给出了一种变推力瓦磨损问题探究与解决的方法。在测量和现场反复验证的基础上, 查找变推力瓦磨损的产生原因, 通过调整膜盘联轴器垫片厚度, 将变推力瓦与汽轮机的冷态间隙调整在合理范围, 在满足膜盘联轴器的强度的同时, 解决了热态变推力瓦运行中推力瓦频繁磨损的问题。

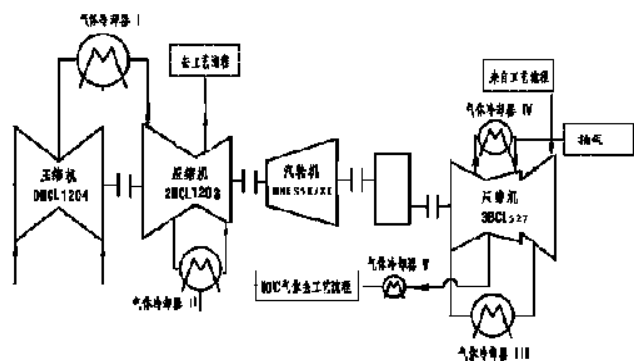
图1 空分装置压缩机组布置图

本文重点从变速机轴瓦磨损方面探究。如图1所示, 汽轮机轴向力指向2MCL1203, 汽轮机轴向力由平衡活塞平衡, 且有靠近变速机侧的推力盘平衡残余轴向力, 汽轮机推力间隙设计值为0.30-0.38mm。增压机为三段七级, 一段和三段叶轮入口指向右侧, 二段叶轮入口方向指向变速机, 转子轴向力整体指向右侧, 增压机轴向力由平衡盘平衡, 且残余轴向力由位于图1右侧的推力盘平衡, 增压机推力间隙设计值为0.25-0.35mm。变速机为平行轴双斜齿齿轮结构, 传动比为2.343, 传动功率为12252KW, 推力瓦间隙设计值为0.3-0.5mm。

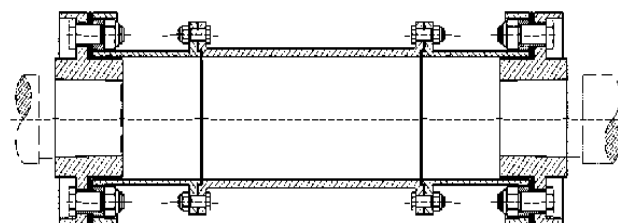
图2 膜盘联轴器图

到0.545mm停机检修。本次调整检修思路, 由于历次变速机位移增大时, 汽轮机位移均在正常范围, 因此忽略了汽轮机与支座的热膨胀影响。在实际工作环境中, 若汽轮机和支座整体向变速机方向热膨胀, 那么原设计的轴头间隙必然偏大, 原设计膜盘联轴器(见图2)中间套筒两侧厚度为1.5mm的金属膜片叠合膜片组必定不能满足汽轮机热膨胀变化, 而实际拆检发现金属膜片叠合膜片组靠近汽轮机侧厚度为3mm, 靠近变速机侧厚度为1.6mm, 因此要减小金属膜片叠合成膜片组厚度, 以消除汽轮机和支座的热膨胀影响。

2018年1月22日对金属膜片叠合膜片组靠近变速机侧厚度为减少0.45mm, 垫片总厚度变成4.15mm, 空气压缩机机组开机运行后变速机轴位移仍旧缓慢上涨。

2018年4月13日停机检修, 测量推力瓦间隙为0.6mm。本次检修减汽轮机侧膜片组厚度至1.85mm, 总厚度3mm, 调整推力瓦间隙后开机运行。

2019年4月, 变速机位移报警, 停机检修, 汽轮机侧减膜片后为1.15mm, 变速机侧减膜片后为1.15mm, 总厚度2.3mm, 调整推力瓦间隙后开机运行。

2019年6月, 变速机位移报警, 截至2021年9月, 该空分装置压缩机组汽轮机与变速机金属膜片叠合膜片组共减薄3.75mm, 目前膜片组厚度为0.85mm, 压缩机组运行中变速机位移稳定, 主推力瓦温度稳定。
