# 岩溶地质隧道施工裂隙水病害处理技术研究

贾文欢

中交路桥华北工程有限公司 北京市 101149

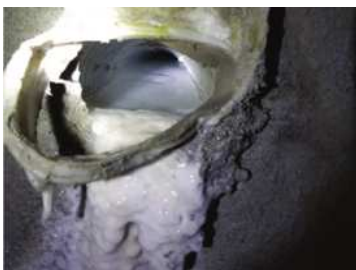
长塘隧道有地下水段落横向排水管均出现被水结晶体不同程度堵塞, 部分结晶体呈土黄色, 含有少量泥土杂质, 部分结晶体呈乳白色, 有玻璃光泽, 结晶体附着

图1 隧道横向排水管水结晶体沉淀堵塞

于管口、管内、排水暗沟内壁及沟底, 稍有强度。水流较大流速较快段落横向排水管结晶体较少, 水流较缓段落横向排水管结晶体较多。

1、CO<sub>2</sub>溶解到大气降水中形成含有HCO<sub>3</sub><sup>-</sup>和H<sup>+</sup>的地表水,通过岩石节理裂隙渗入地下对径流区的碳酸盐岩产生岩溶作用,形成携带Ca(HCO<sub>3</sub>)<sub>2</sub>的地下水,从隧道横向排水管出来后,压力降低、流速变小、温度升高,水中溶解的CO<sub>2</sub>气体迅速逸出,溶液中的Ca(HCO<sub>3</sub>)<sub>2</sub>迅速饱和,析出碳酸盐晶体即CaCO<sub>3</sub>固体,附着在排水管内表面及管口附近的混凝土表面。

1、排水系统必须严格按照设计文件和相关规范要求施工,确保环向、纵向、横向排水管数量、间距、标高、线形等满足要求,保证排水系统通畅。

2、对进场的波纹管进行严格把关,确保波纹管打孔数量及孔径满足设计要求,在富水地段可将孔洞适当加密、加大。必要时可将波纹管调整为圆管,但管径及各项技术指标不变。

3、为加速纵、横向排水管内的地下水尽快通过横向排水管排至隧道边沟,可将三通接头的位置及角度适当调整,但必须确保三通接头固定牢固,防止混凝土浇筑时出现脱落,确保排水顺畅。

4、定期对已施作排水系统进行(高压水枪)疏通清理,确保管道排水顺畅,并形成清理记录,随时备查。亦可考虑加入阻垢剂来阻碍结晶沉淀的生成。

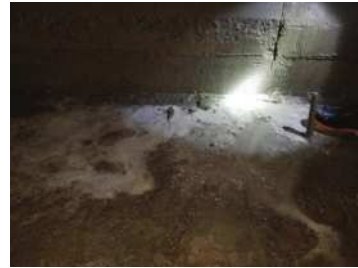
对隧道全线排水边沟进行白色沉淀物进行排查, 部分段落排水暗沟有乳白色水结晶体形成, 结晶体附着于沟底, 层厚较薄, 稍有强度。

图2 隧道横向排水管水结晶体沉淀堵塞

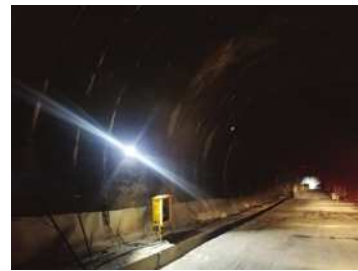
长塘隧道暂未贯通, 尚处于停工状态, 在已完成初期支护未完成二次衬砌且富含地下水段落, 系统锚杆位置均有乳白色水结晶体形成。

图3 隧道横向排水管水结晶体沉淀堵塞
