# 杭州西湖北山街悬铃木根系复壮保护研究

**【摘 要】**：根系是树木生长之根本，为了更好保护杭州西湖北山街的悬铃木景观，本文以杭州西湖北山街悬铃木的根系为研究对象，深入探析北山街悬铃木根系状况，分析生长状况、存在的问题以及分析原因，从而提出有效的复壮保护措施，以期能为今后行道树的养护管理、复壮保护提供借鉴。

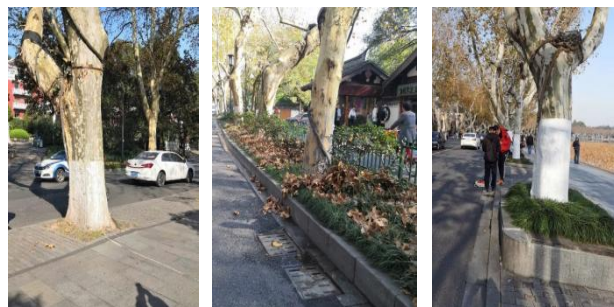
图 1 选定的样本一、二、三现场实景

树木根系生长状况与树池的形式息息相关，根据对北山街悬铃木的树池样式及周边环境的全面摸排情况，选定了三种具有代表性的树池样式的悬铃木作为检测样本。样本一：方形鹅卵石树池，长、宽分别为 1.5m、1.5m，树木北侧为车行道（路面为沥青路面），东、西、南侧为人行道铺装，铺装以南为绿地；样本二：机非隔离带绿地树池，宽为 1.5m，树木北侧为车行道（路面为沥青路面），东、西侧为隔离带绿地，南侧为非机动车道、人行道（路面为沥青路面及铺装）；样本三：方形圈凳树池，长、宽分别为 1.5m、1.5m，树池高约 40cm，树木北侧为沥青路面，东、西、南侧为人行道铺装，人行道以南为西湖湖面。

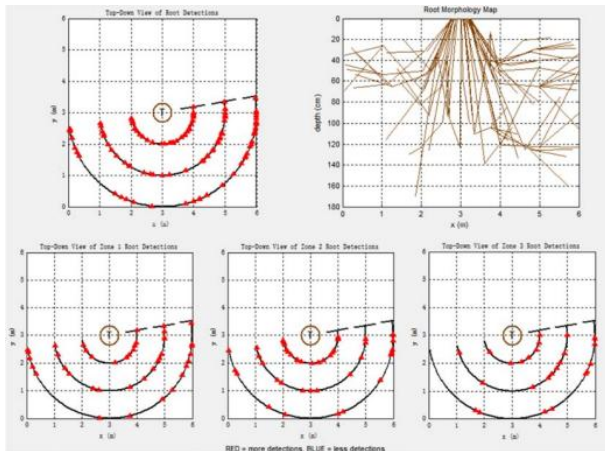
图 2 样本一的第一组根系分布图(黑线指向北偏东 80 度方向)

第一组检测人行道铺装下面的根系情况，以树干为中心，分别以 1m、2m、3m 为半径，从北偏东 80 度开始，按顺时针方向扫描 180 度，获取该区域的根系分布图（图 2），其中左上图代表根系分布情况俯视图，右上图不同深度的根系立面分布情况，下方三个图分别代表不同深度（0-30cm，30-60cm，60-160cm）的根系分布情况。

对比样本一的第一组、第二组根系分布图，人行道铺装下面的根系情况相比更加密集，不同方位、不同深度都有根系分布，深度 1m—2m 区间有大量根系，东、西两侧相比南侧的根

系更加密集，根系并未明显向南侧的绿地延伸，可能是由于对拱起的人行铺装修缮的影响；车行道沥青路面下的根系分布稀疏，0.5m 以下的根系不明显。

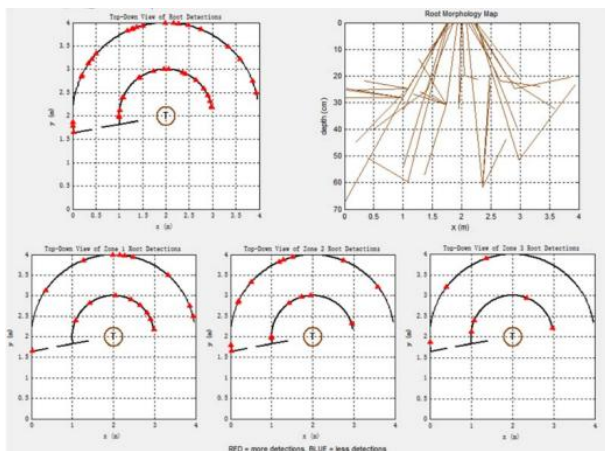
图 3 样本一的第二组根系分布图(黑线指向西偏南 10 度方向)

第二组检测车行道沥青路面下的根系。以树干为中心，分别以 1m、2m 为半径，从西偏南 10 度开始，按顺时针方向扫描 180 度，获取该区域的根系分布图（图 3），其中左上图代表根系分布情况俯视图，右上图不同深度的根系立面分布情况，下方三个图分别代表不同深度（0-20cm，20-35cm，35-70cm）的根系分布情况。

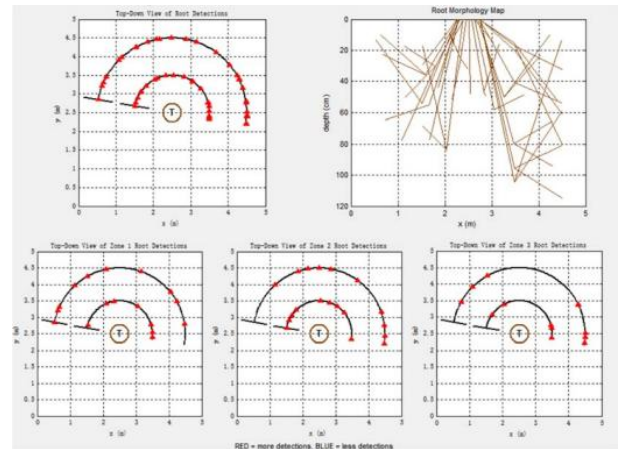
图 4 样本二的第一组根系分布图(黑线指向西偏北 10 度方向)

第一组检测树干北侧机动车道沥青路面下的根系，以树干为中心，分别以 1m、2m 为半径，从西偏北 10 度开始，按顺时针方向扫描 180 度，获取该区域的根系分布图（图 4），其中左上图代表根系分布情况俯视图，右上图不同深度的根系立面分布情况，下方三个图分别代表不同深度（0-20cm，20-50cm，50-120cm）的根系分布情况。

对比样本二的第一组、第二组根系分布图，树干北侧的机动车沥青路面、南侧非机动车沥青路面下均有明显的根系分布，机动车沥青路面下的根系分布相比较稀疏，且靠近车行区域的根系分布较浅，0.5m 以下的根系不明显，非机动车沥青路面下的根系各方位分布量都比较大，相比西南侧的根系更加发达，且深根的根系更加集中。

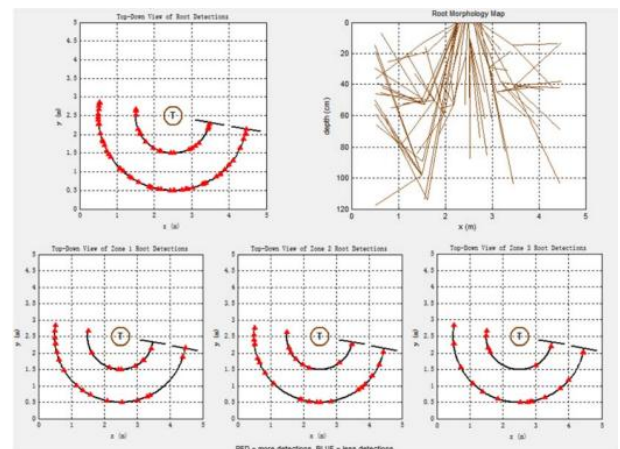
图 5 样本二的第二组根系分布图(黑线指向东偏南 10 度方向)

第二组检测树干南侧非机动车道沥青路面下的根系，以树干为中心，分别以 1m、2m 为半径，从东偏南 10 度开始，按顺时针方向扫描 180 度，获取该区域的根系分布图（图 5），其中左上图代表根系分布情况俯视图，右上图不同深度的根系立面分布情况，下方三个图分别代表不同深度（0-20cm，20-50cm，50-120cm）的根系分布情况。

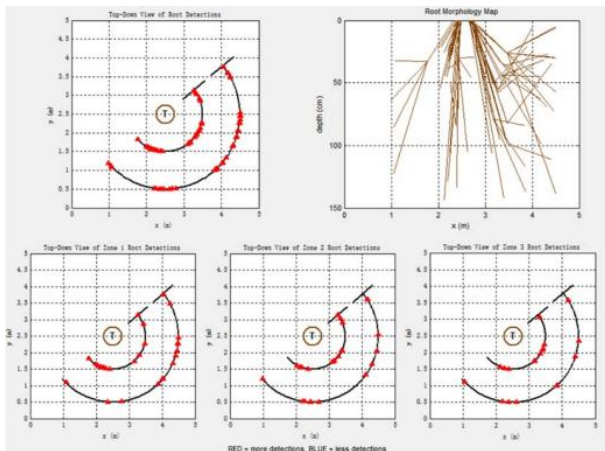
图 6 样本三的第一组根系分布图(黑线指向北偏东 50 度方向)

第一组检测人行道铺装下面的根系情况，以树干为中心，分别以 1m、2m 为半径，从北偏东 50 度开始，按顺时针方向扫描 180 度，获取该区域的根系分布图（图 6），其中左上图代表根系分布情况俯视图，右上图不同深度的根系立面分布情况，下方三个图分别代表不同深度（0-30cm，30-70cm，70-150cm）的根系分布情况。

对比样本三的第一组、第二组根系分布图，树干北侧的机动车沥青路面下的根系分布更加均匀、密集，且不同方位、不同深度的根系分布都较明显，人行道铺装下根系分布不均，尤其是在 2m 半径范围内很多区域无根系分布，可能也与人行道铺装修缮时伤根有关。

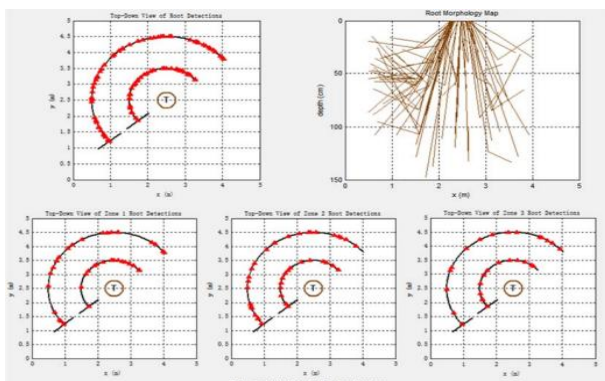
图 7 样本三的第二组根系分布图(黑线指向西偏南 40 度方向)

第二组检测车行道沥青路面下的根系情况，以树干为中心，分别以 1m、2m 为半径，从西偏南 40 度开始，按顺时针方向扫描 180 度，获取该区域的根系分布图（图 7），其中左上图代表根系分布情况俯视图，右上图不同深度的根系立面分布情况，下方三个图分别代表不同深度（0-30cm，30-60cm，35-150cm）的根系分布情况。
