浅析管廊施工常见质量病害与预防措施

摘 要: 本论文以城市综合管廊实际施工顺序为基础, 罗列了一些管廊常见质量病害的处理及预防措施, 旨在更好地指导服务现场施工, 为施工管理者更好的管理施工现场, 最大限度的避免返工等造成的经济损失。

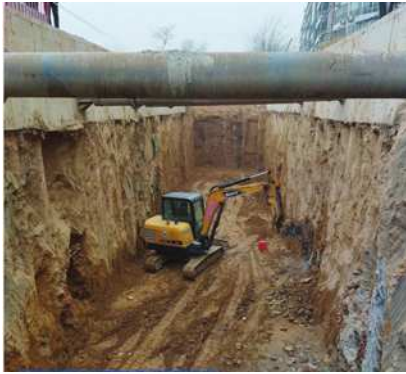
1.3 灌注桩桩体不垂直, 侵占管廊主体

原因分析: 桩基施工机械选型不对, 与实际地质状况不匹配; 或是钻孔施工时遇到孤石等, 导致桩体发生向内侧倾斜, 侵占部分主体, 从而导致主体侧墙厚度不足, 结构尺寸不能满足图纸要求。

处理及预防措施: 利用施工机械或人工将侵占主体

部分的桩身进行破除，同时加密该部分管廊侧墙钢筋，经验算满足受力要求后，报监理单位验收即可。

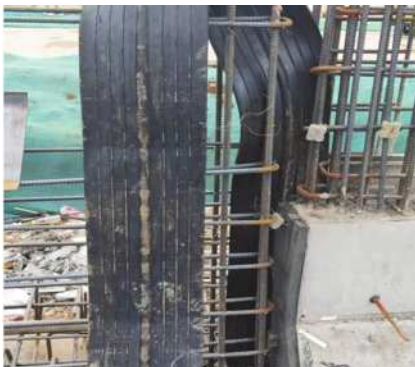
1.6 管廊侧墙中埋式止水带安装位置不准确

原因分析：操作工人质量意识差，止水带定位不准确，安装随意性太强；止水带固定的不够牢固，施工过

程中被挪动、移位。

处理及预防措施：对于埋设位置不准确的情况，则需重新定位、安装埋设，固定牢固，同时止水带定位放线测量，确保中间空心圆环与变形缝的中心重合，采取有效措施（利用附加钢筋固定、专用夹具固定、用铅丝和模板固定）等方法来固定，确保止水带安装质量，避免后期发生渗水现象。

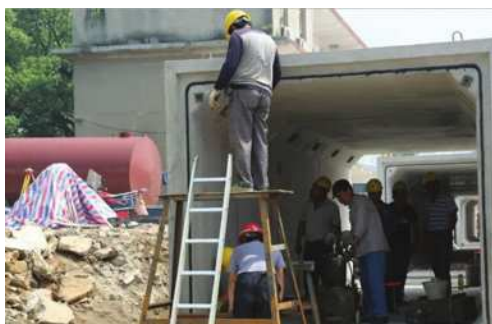
1.12 预应力张拉偏差大、压浆不饱满

原因分析：对于预应力拼装式管廊主体，常会遇到张拉数值与设计偏差较大，以及压浆工艺不饱满的质量通病。预应力施工具有一定的危险性，同时也是施工中最重要的一步，预应力偏差过大本人认为主要原因有：张拉千斤顶、油泵等设备长时间未校准或计量不准确；对于使用手动式张拉设备，油表指针度数不准确，一般油表最多精确至1MPa以下，度数只能估读，而持荷时候指针往往来回摆动。

张拉前未做孔道摩阻试验，或者设计图纸给的摩阻系数与实际偏差较大；在计算钢绞线理论伸长量时，其弹性模量取值不准确，导致计算出现偏差，一般弹性模量取值根据试验确定，虽然钢绞线符合国家标准的要求，但本身弹性模量离散型较大，不稳定，会导致伸长量计算不准确。

孔道压浆不饱满质量通病主要原因有：未按照要求进行饱压；受水温影响，浆体的流动度偏低，待温度升高后已无法二次注浆；压浆时孔道另一端未饱满出浆，提前关掉了出浆口；当压浆孔道过长时，注浆机器压力不能适应现场，达不到要求，目前常用的注浆机器类型有活塞式和螺旋式，活塞式相对进浆压力大些；进浆压力表损坏导致度数不准确，实践证明，该压力表需定期清理，极易进水泥浆。

处理及预防措施：张拉前应进行孔道摩阻、钢绞线弹性模量试验，取得精确相应系数；当张拉伸长量与设计伸长量偏差超过 $\pm 6\%$ 时，暂停张拉，查明原因，待问题解决后才能继续张拉。定期对预应力设备进行校验和保养，一般超过6个月或张拉次数超过300次，需进行校验，另外使用时注意油表和千斤顶的配套使用。

对于压浆施工，注意不能使用冷水拌制浆体，否则会较小其流动度，当出浆口孔道出浆时待其流出规定浓度的浆液后再关闭出口阀门；有条件的尽量使用进浆压力较大的活塞式压浆设备，施工时注意观察压力表是否准确，并注意饱压时间。
