# 阿尔巴尼亚废弃矿山开采相关环境问题的特点

## Features of Environmental Issues Related to Abandoned Mining Exploitations in Albania

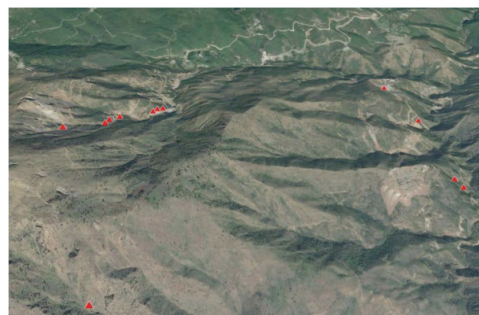
在阿尔巴尼亚,铬铁矿、铜和铁镍矿位于山区。图 2 显示了铬铁矿 (Kalimash-Kukës) 的区域划分。

图2 Kalimash-Kukës 铬铁矿废弃工作区的入口

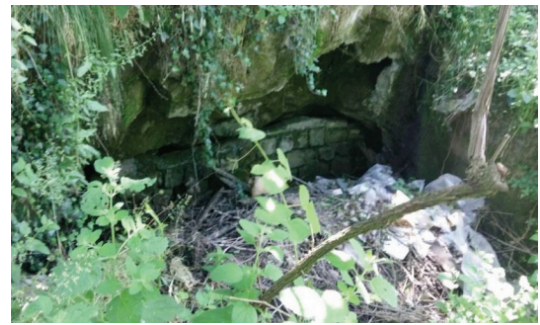
尽管已经完成了废弃开采及其对环境的负面影响的绘图,但还没有一个国家项目可以通过最小化或避免影响来解决问题。这是经济发展水平低下的必然结果。即使由于废弃开发中的开放条目而发生悲剧,也没有真正的项目可以按照要求密封它们。图4说明了“正式”密封的条目。密封被称为“正式”,因为只要不费吹灰之力,青少年就可能很容易地进入矿井,从而导致潜在的生命损失。也缺乏关于可能危害的警告标志。尽管有一个阿尔巴尼亚实体负责在废弃的开采中采取安全措施

图4 废弃开采的“密封”入口图像

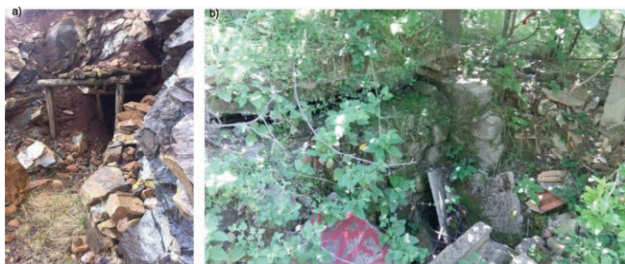
在这种情况下，环境问题与危及人类和其他生物的生命有关，因为许多开放的条目没有密封（Muka 等人，2014）。因此，它们很容易被有需要的人（想要提取材料的人，如铁轨、货车、通风管、用于屋顶或墙壁支撑的木材等）、流浪者（如牧羊人或路人）、年轻人没有意识到风险的儿童或其他生物。因此，通过进入工作场所，有时由于他们造成的任何干扰，工作场所可能会倒塌，导致“访客”受伤或死亡。类似事故已经发生（Botasot.info，2013），但没有采取任何预防措施。图 6a 显示了 Bulqiza 铬铁矿废弃开采的未密封入口，而图 6b 显示了 Krarabë 煤矿的“正式”密封入口，该入口最近导致两人死亡（Cemeta，2016）。与此同时，已经进行了几次尝试来绘制与废弃开发条目相关的问题（Muka 等人，2014，Cemeta，2016），但没有采取任何措施来避免它们带来的危险。一个关于要采取的措施的完整项目应该从详细和彻底的公开条目识别开始，因为没有关于这个问题的记录（Muka 等人，2014）。

图 6 a) Bulqiza 铬铁矿废弃开采的未密封入口  
b) Krarabë 煤矿的“正式”密封入口

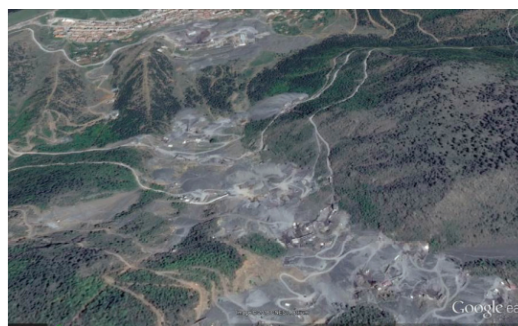
在前矿区的整个领土上都发现了此类垃圾场，对领土造成了“凹痕”（图 7）。第二种情况是典型的铜矿。无菌种群在现场广泛分布，它们被水流带走，这带来了更大的问题，因为它们在广阔的领土上运输有害元素。当这些溪流遇到更大的水体（小溪或河流）时，其他地区容易发生危险，对人类、动植物健康的影响更大（Daci，2013）。

图 7 Bulqiza 铬铁矿的无菌库存造成的领土“凹痕”

有用矿物的开采需要在采矿现场建造若干技术和操作对象。没有实施任何有关环境影响的项目来建造这些对象。应用的基本原则是最小化成本。图 7 说明了许多物体，主要是可操作的物体，是在无菌岩石堆区域内建造的。正因为如此，并且由于它们处于受地下采矿开采影响的危险区域并因此受到影响，这些物体被宣布为无用并且需要重新安置（Arapi，2014）。被遗弃后，由于

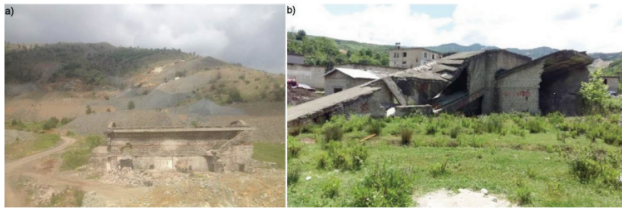
图9

没有进行土地恢复工程，这些物品仍然处于废墟之中。图 9a 和 9b 说明了这个严峻的场景。废弃物品的环境问题与以下方面有关：

- 占用该区域，阻止土地使用。
- 自由接触人类和其他生物，使他们的生命处于危险之中。

a) 铬铁矿和 b) 煤矿的废弃物体图像 (Cemeta, 2016)  
结论
