输电线路灌注桩基础施工中掉钻头的原因分析及预控措施

【摘要】随着电力事业的不断发展,各等级电压线路不断增多,灌注桩基础已经在线路施工中普遍采用,在各种灌注桩施工工艺不断改进的同时,钻机掉钻头现象仍然时有发生,既影响了正常施工,又造成了不必要的经济损失,影响工程进度甚至质量。所以本本将结合江苏宿迁宿豫东 500 千伏输变电工程做具体原因分析及预控。

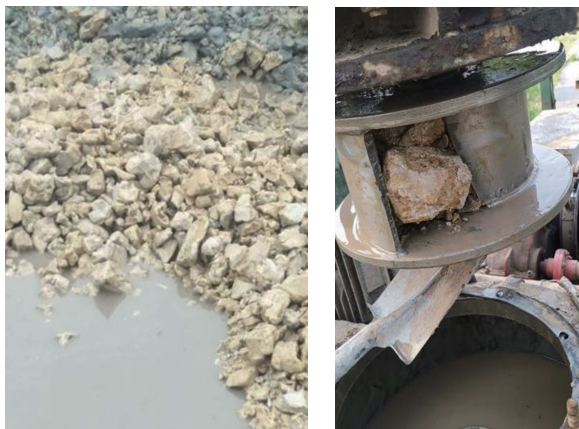
通过对现场情况调查,施工队均反映在钻到 26—30 米位置时,钻机钻进困难,且吸出的渣土中含有大块砂礓,严重时将钻头卡死。如果遇到卡机时停机不及时,就会导致钻杆承受很大的阻力和扭力,超出承受能力即发生钻杆断裂,导致掉钻头。

图 4.1 现场吸出大量砂礓、钻头卡死

5.1 使用高强度合金钻头及钻杆

5.2 缩短桩长,以含砂礓黏土层或以上岩土层作桩端持力层

通过与设计单位沟通,部分基础通过加大桩径、

缩短桩长的方式,进行基础形式调整,使灌注桩桩端持力层在含砂僵黏土层或以上岩土层,缩短了含砂僵黏土层中的钻进距离。改变后的基础在施工时均未发生掉钻头情况。

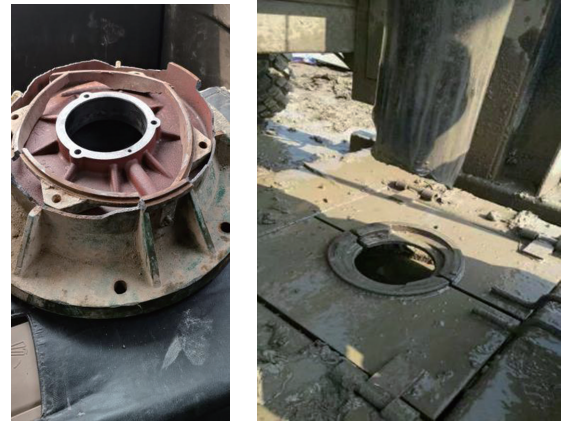
通过对现场钻杆断裂研究发现,断裂部位均发

生在钻头与钻杆连接部位或稍上一点位置。由此我们可以分析钻进时钻头的受力过程:钻进过程遇到岩石层,钻头受到岩石层的反向力,产生别钻杆应力,而本工程中灌注桩桩长较长,长时间受力致使钻杆与钻头连接部位薄弱点出现裂痕,进而造成方头或芯节断裂。

图 4.2 现场钻杆管理位置

高强度钻杆是在普通钻杆基础上的进行更新换代,钻杆材料选用高强度合金钢及钻探专用无缝钢管,毛坯经锻造、无氧化热处理,螺纹使用数控机床及专用刀具高精度加工而成,具有强度高、刚度高、耐疲劳载荷高、耐磨性好的特点,可以使钻机的性能得到充分发挥。在钻孔施工过程中钻杆不易弯曲,有效地保证了成孔质量;长时间使用公接头不易断裂,母接头不易产生喇叭口变形;拆卸轻松、方便,大扭矩(钻机高旋转压力)时联接螺纹不易咬死,降低了工人劳动强度,提高了钻进效率。钻杆使用寿命约为普通钻杆的 1.5~2 倍左右。
