# 石灰石-石膏湿法脱硫系统处理能力下降治理

摘要: 石灰石-石膏脱硫法是最成熟、应用最多、运行状况最稳定的方法,其脱硫效率在95%以上。随着环保要求的不断提高,通过技术改造,脱硫效率可达99%以上。随着机组运行时间的增加,脱硫系统受设备老化、磨损等因素影响,脱硫效果逐渐下降。本文介绍了脱硫系统基本原理,通过对比两台机组在同等工况下系统设备运行的差异性,分析可能造成的原因,并通过运行调整和停机期间设备维护等手段,解决脱硫系统处理能力下降的问题。

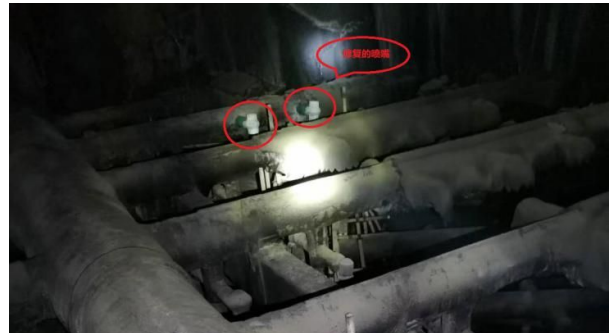
(图4: 修复的喷嘴)

③2A3、2A2浆液循环泵对应的喷淋层分别有4个、2个喷嘴掉落(图4)。2A1浆液循环泵对应喷淋层1个喷嘴根部玻璃钢穿孔(图5)、1个喷嘴脱落。

(1) 2A塔喷淋层个别喷嘴脱落和穿孔, 由于断裂和穿孔的喷淋管口无喷嘴约束, 喷淋层浆液压力被释放, 断口越多, 喷淋层其余喷嘴浆液的压力越小, 雾化效果就越差, 造成SO<sub>2</sub>捕集效率大大降低。

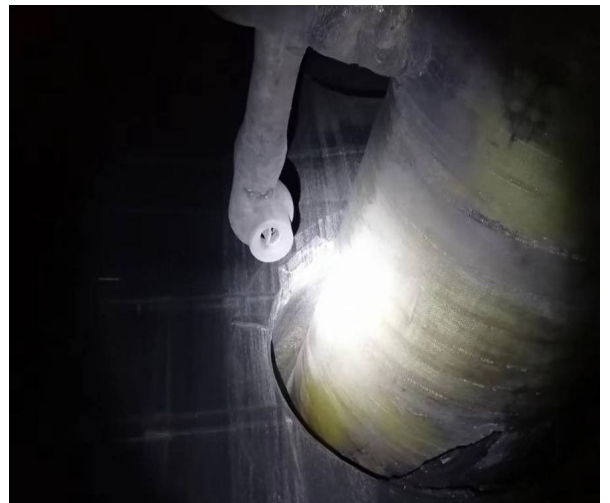
(图6: 堵塞的喷嘴)

④B塔5层喷淋层近30个喷嘴被脱落的衬胶和异物堵塞(图6)。

(4) 2B塔喷淋层部分喷嘴堵塞, 吸收塔断面喷淋覆盖率下降, 造成SO<sub>2</sub>逃逸率增加。

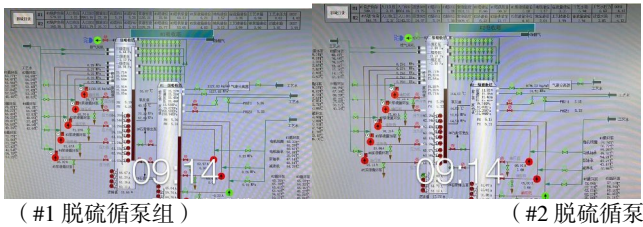
#1/#2 脱硫处理后对比

从上图表中都可以看出, 在同等负荷, #2入口浓度略高于#1脱硫的情况下, #1、#2脱硫系统浆液循环泵组合方式相同。#2脱硫系统一级吸收塔浆液PH值低于比#1脱硫。
