# 发电机碳刷打火故障消除的研究与创新

**摘 要:** 针对发电机碳刷打火现象开展讨论创新, 研究分析解决问题的办法。从碳刷选型、碳刷用前预磨、碳刷支架、刷握匹配程度等方面研究分析, 逐一排除了滑环表面光洁度不够、碳粉和其它积垢过多、碳刷质量不良、碳刷架位置偏移、碳刷磨损过短等原因, 最终研究发现自卷式恒压弹簧的回弹力无法满足实际使用需求, 碳刷在刷握内存在卡涩现象, 碳刷受到的压力不均导致与集电环接触不良, 是发电机碳刷打火发生的主要原因。将恒压弹簧的稳定性提高, 通过简单、易实施的创新改造, 在不影响设备运行的情况下, 通过经济、节能的创新方法, 将刷握弹簧改造后, 使碳刷打火现象成功消除。

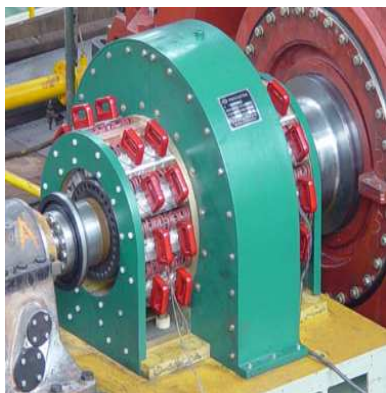
图 1 发电机励磁侧样图

碳刷和滑环是发电机动静接触和交换能量的设备, 是发电机励磁系统的重要组成部分。但是运行中由于很多原因, 时常出现打火现象, 严重危及发电机的安全运行<sup>[1]</sup>。

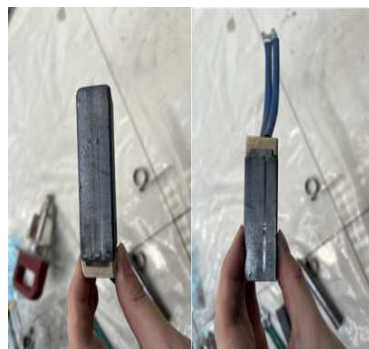
图 2 发电机碳刷卡涩磨痕

(2) 发现问题: 碳刷侧边出现磨痕; 问题原因: 碳刷弹簧圈铆钉卡涩碳刷。

我们在检查过程中发现在碳刷侧边位置发现了卡涩、摩擦导致产生的凹槽, 说明碳刷在刷握内存在卡涩的现象。

通过观察，所有碳刷磨痕都是成对称性的两道凹槽形状，初步分析判断该卡涩磨痕是因为刷握中弹簧底座为一端铆钉固定在刷握本体上，另一侧由卡勾，勾住刷握本体。弹簧圈再由铆钉固定在弹簧底座的卡勾断。当弹簧圈位移时，卡勾端受力翘起，弹簧圈铆钉卡涩碳刷。

创新改造选择由弹簧入手：因为刷握弹簧一端用铆钉固定，一端是卡勾固定，原有弹簧卡勾位置角度较大，存在一定弹簧活动的裕度，在弹簧展开位移时会使得弹簧卡勾处铆钉上翘，卡涩碳刷在刷握通道中的自由移动<sup>[3]</sup>。

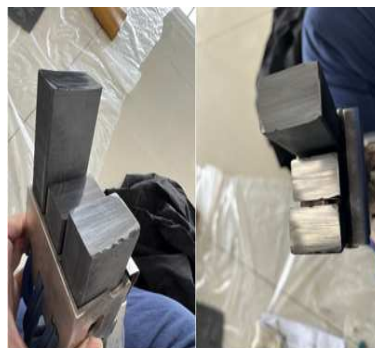
图4 发电机碳刷崩角现象

(3) 发现问题：部分碳刷存在崩角、裂纹；问题原因：弹簧回弹力不能够满足碳刷与集电环接触压力的稳定性要求。

在检查碳刷过程中同时发现，部分碳刷存在崩角、裂纹现象。可能产生崩角的原因是碳刷跳动太大，或碳刷质量存在问题。

现振动过大现象，出现崩角、裂纹情况。

(1) 将原来的三圈弹簧改造为六圈弹簧，增加了弹簧回弹力，使弹簧的回弹力区间由 11N，提升至 13N。提高了弹簧回弹力的下限，使其在任何位移距离都能够满足碳刷与集电环接触压力的要求。弹簧圈数增加避免弹簧拉伸位移时出现变形，提高弹簧稳定性。使其推动碳刷与集电环良好接触。

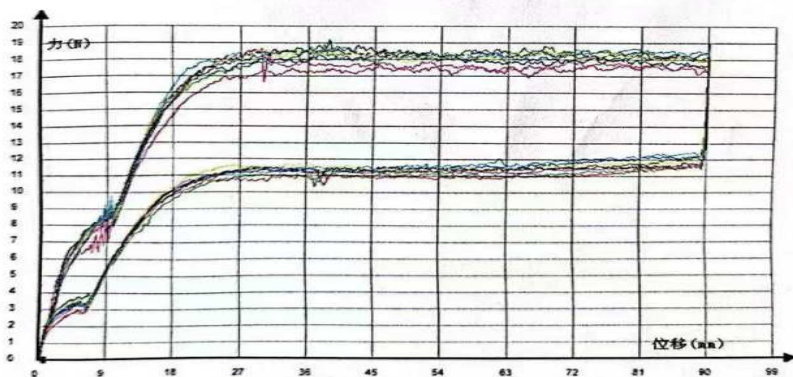
图5 旧弹簧测试报告（设备作图直接出纸质，扫描）

在排除碳刷质量问题后，我们对发电机碳刷及刷握进行了逐一清理检查，并测量部分弹簧在压缩规定位移下的拉伸力与回弹力。通过测量发现，该类型的恒压弹簧在位移区间 27-90mm 以内的拉伸力和回弹力是较为恒压稳定的，该弹簧的回弹力在 11N 上下浮动。碳刷与集电环接触压力是依靠弹簧回弹力推动碳刷来形成，所有我们主要观察的是回弹力的数据，发电机规定刷握弹簧压力在  $1.45 \pm 20\% \text{kgf}$  ( $1.45 \text{kgf} \approx 14.5 \text{N}$ ) 范围内属于正常。标准回弹力的下限为  $14.5 \times 80\% = 11.6 \text{N}$ 。所以实际使用中，该弹簧回弹力下限较低，不能够保证碳刷与集电环压力的稳定性。会导致碳刷出

综合上诉调查情况，我们可以确定发电机碳刷在刷握中卡涩，弹簧回弹力不满足碳刷与集电环接触面压力的要求，而出现碳刷崩角、碳刷电流分布不均的情况，是碳刷打火现象产生的主要原因。

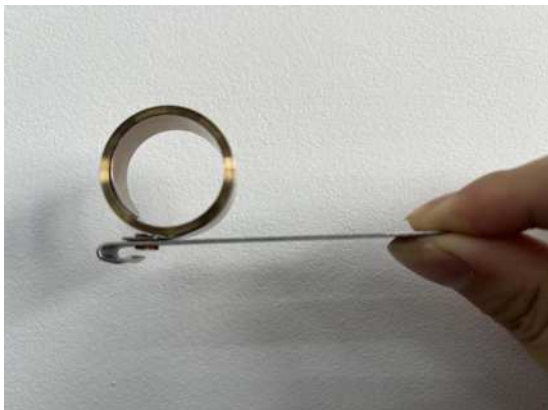
图 7 刷握弹簧改造后

(2) 其完美卡在刷握本体结构上，避免弹簧位移拉伸是出现弹簧底座一端翘起，弹簧固定铆钉卡涩碳刷的情况。

弹簧回弹力由 11N 提高至 13N，回弹力在规定的  $1.45 \pm 20\% \text{kgf}$  标准范围内，并确认增加了 2N 回弹力，并不影响励磁设备的正常经济运行，也不会十分明显的加快碳刷损耗的速率。在改造完成后，经过长时间的观察，碳刷打火现象彻底消失，钳形表监测 48 个碳刷刷辫电流较为平均。接触面温度上升  $3^\circ\text{C} - 5^\circ\text{C}$  左右，稳定在  $72^\circ\text{C} - 85^\circ\text{C}$  之间。成果解决了发电机碳刷打火的问题。
