地铁车辆受电弓常见故障与维护

(南京地铁运营有限责任公司)

摘要: 受电弓是地铁车辆的关键部件, 故障影响严重。本文在对单臂电动受电弓组成结构和原理简单介绍基础上, 结合多条地铁线路车辆近 20 年的架大修和运营实际情况, 对地铁车辆架大修及运营中单臂电动受电弓常见故障进行梳理, 总结了碳滑板异常磨损、球铰轴承腐蚀、钢弹簧变形、钢丝绳断股等故障, 并根据受电弓各部件的故障率及故障发生时间给出受电弓维护方案建议。

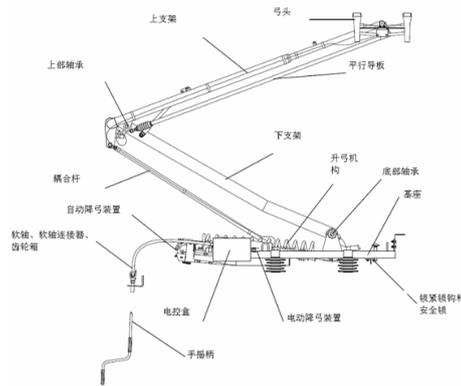
图 1SBE920 型受电弓结构

地铁车辆使用的单臂电动受电弓主要组成框架包括上支架、下支架和底架。上下支架及底架之间通过轴承连接, 可灵活地转动。上支架安装有包含碳滑板的平顶头(弓头), 底架安装有控制受电弓升降的钢弹簧和电机、以及进行升降弓控制并反馈信号的电气控制盒, 下支架则实现上支架和底架的连接。上下支架间连接有平行导杆直接对弓头动作进行调整, 下支架和底架间连接有耦合杆(连接杆)进行上支架的升降控制, 整个受电弓底架安装在车辆顶部的绝缘子上。

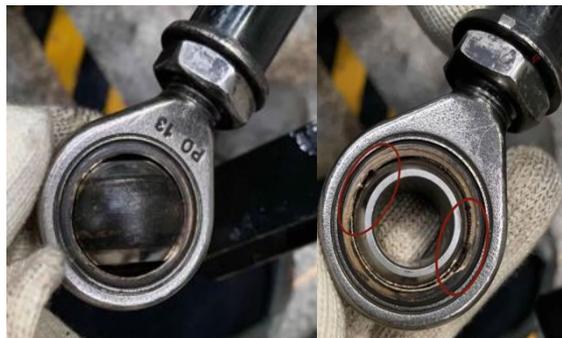
图 2 耦合杆球铰故障

现受电弓良好的升降弓状态。耦合杆由两端球铰轴承和中间空心金属管组成，两端轴承较重腐蚀或进入异物时会造成升降弓卡滞甚至卡死。地铁车辆运营中常出现球铰轴承腐蚀、球铰边缘缺块等问题，架大修修程中偶有发现金属杆件端部开裂和螺纹损伤的情况。耦合杆松动脱开将导致受电弓上下支架突然弹起，巨大的冲击力可能导致接触线变形或脱开，进而造成区间停电等严重影响。

耦合杆轴承故障与受力较大、动作频繁、轴承润滑保护及外部密封盖防护效果有较大关系。对南京地铁使用的 ASKUBAL 型轴承运用情况统计，发现使用接近 5 年时大量轴承表面出现腐蚀情况。耦合杆故障影响严重且故障后在车顶更换困难，故建议在车辆架修时全部进行更换。

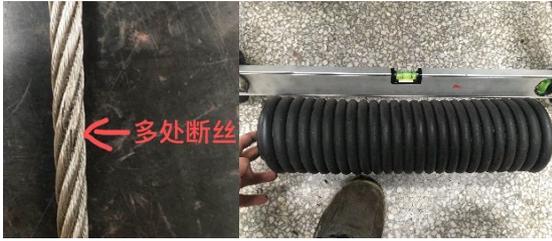
图 3 钢丝绳断丝、钢弹簧弯曲变形

钢丝绳和钢弹簧是受电弓升起时的主要受力部件，故障后难以更换。对南京地铁 1 号线、2 号线、10 号线等多条线路受电弓架大修情况分析发现，钢丝绳运用过程中偶有少量断丝，使用至 5 年时普遍有断丝现象；钢弹簧使用至 5 年时状态良好，10 年左右时有一定拉长但未见其他明显故障，继续使用至 15 年左右普遍会有明显拉长、弯曲等严重故障现象。考虑钢丝绳和钢弹簧的重要作用 and 故障影响，以及无法在车顶更换的情况，建议

在车辆运用至 5 年架修时更新钢丝绳，在运用至 10 年大修时更新钢弹簧。
