临河隧道W型加厚钢带加固技术应用研究

摘要: 结合青海省普通国省干线公路红土山隧道加固治理工程, 阐述复杂山岭临河隧道W型加厚钢带加固设计方法。首先基于连续介质模型的隧道衬砌结构力学特征研究, 并通过特定力学参数分析衬砌受力特征、锚杆受力特征、隧道变形特征, 找出衬砌结构受损机理, 进而验证隧道结构的整体稳定性。然后根据围岩类别、混凝土强度、衬砌类型、病害长度及有限元数值模拟综合确定W型加厚钢带的受力特性, 为隧道加固治理方案提供依据, 最后结合红土山隧道现场损伤调研情况, 建立相应数值模型, 对隧道修复方案进行验证分析, 确保治理方案安全合理。工程实践表明, 红土山隧道属于复杂山岭临河隧道, 采用W型加厚钢带加固方案后, 一定程度上改善了衬砌结构的受力状态, 减少结构裂缝的出现和发展, 安全储备有所提升, 能有效控制围岩变形。

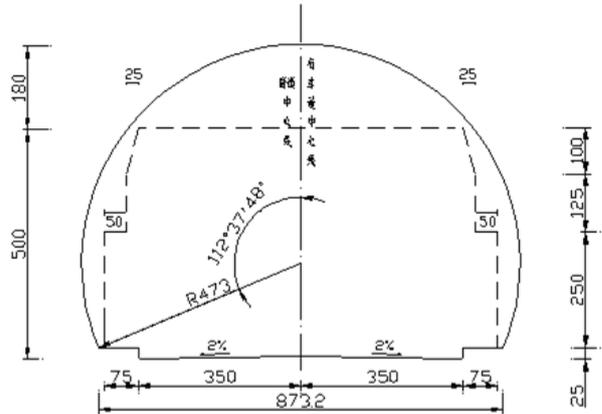
隧道建筑限界及内轮廓图(单位:cm)

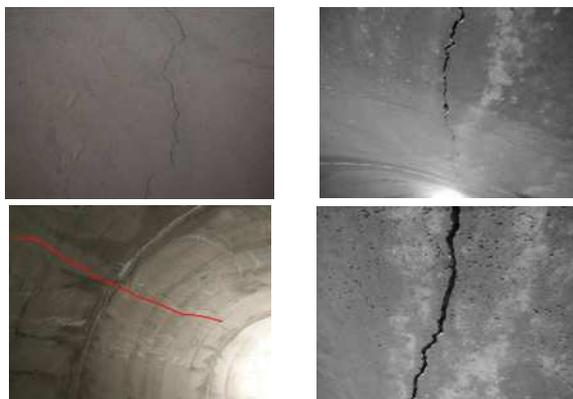
K54+215~K54+260 裂缝分布图

2016年裂缝

2017年裂缝

主要集中在拱顶, 存以纵向裂缝为主, 主要集中在3个区域: ①K54+215~K54+260范围内拱顶纵向裂缝发展较多, 边墙斜向裂缝较多, 裂缝较密集, 以此处较为严重; ②K54+295~K54+305范围内环向及纵向裂缝较多且呈交叉状, 裂缝密集程度中等; ③K54+320~K54+360范围内拱顶纵向裂缝较多, 裂缝密集程度中等; 三个区域裂缝局部均存在少量错台现象, 拱顶纵向裂缝能够基本断续相连。主要病害原因分析如下:

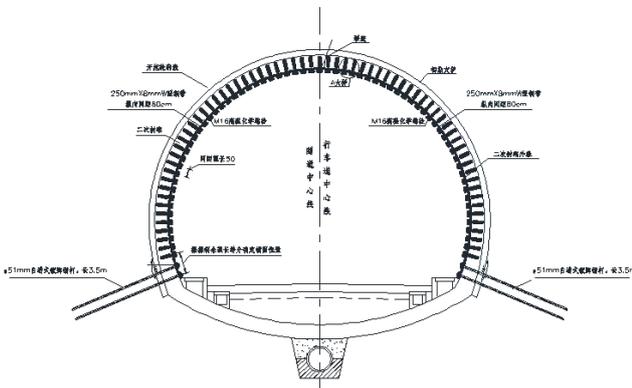
图 2.1-1 红土山隧道支护布设图

针对红土山隧道现场损伤调研情况, 对隧道衬砌结构进行修复、补强, 本次损伤修复设计重点针对损伤严重的二次衬砌结构段进行。K64+791~K64+836区段内二次衬砌结构出现多条裂缝, 以纵向裂缝为主。按照隧道修复方案, 在此区段路面病害采用沥青混合料灌缝处理; 裂缝用水泥砂浆环氧树脂或裂缝修补胶涂刷处理; 且针对裂缝集中区段采取环向粘贴Q345-B型钢带(厚8mm), 墙脚施作锁脚锚杆(长3.5m), W型钢带沿隧道纵向均匀

布置,净间距80cm,拱顶、拱腰和拱脚下粘贴纵向W型钢带压条等,具体布设如图2.1-1所示。

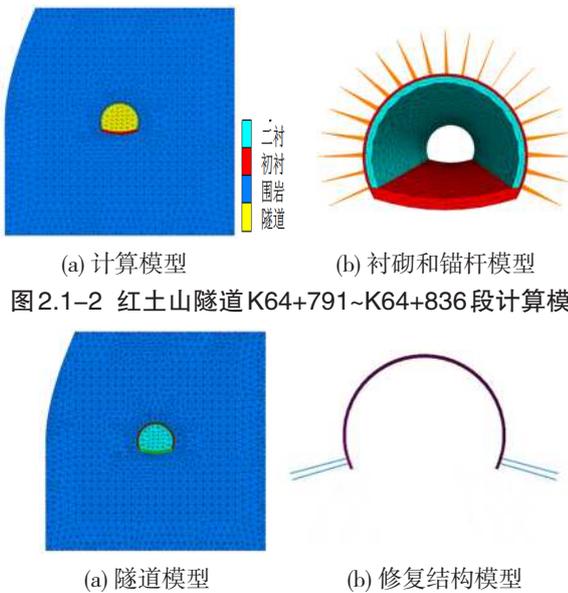
图 2.1-3 计算模型

针对修复方案,本节建立相应数值模型,对隧道修复方案进行验证分析。由于支护W型钢带宽250mm,而计算分析K64+791~K64+836段隧道长45m,相对尺寸偏差大,为使计算结果合理,本节选取该区段内的某一断面进行模拟,分别分析支护前后隧道结构的受力特性,进而验证修复方案的支护效果。计算模型如图2.1-3所示,其中W型钢带采用shell结构单元模拟,锁脚锚杆采用cable单元模拟,其余单元与图2.1-2模型一致。

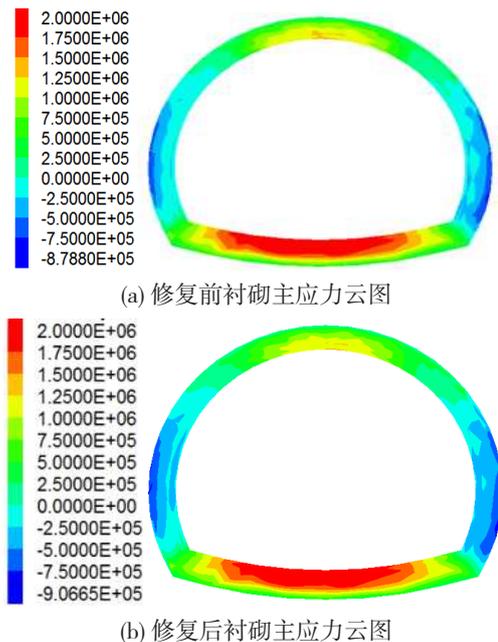
图 2.3-1 衬砌第一主应力图

本次对衬砌的受力特征模拟分析,主要研究衬砌的第一主应力,如图2.3-1所示。从图中可以看出,衬砌结构主要承受压应力,但在拱顶、仰拱处承受一定拉应力,修复前拱顶处最大拉应力约为1.25MPa,而修复后最大值变为1.11MPa,一定程度上改善了衬砌结构的受力状态,减少结构裂缝的出现和发展。

(1) 隧道在上覆岩层自重荷载作用下，有一定变形，但总体数值很小；衬砌结构的受力分布合理，拱顶和仰拱处出现一定拉应力，但总体满足稳定性要求。且采用粘贴W型钢带等修复措施后，一定程度上改善了二衬结构的受力状态，减小了衬砌裂缝的出现和发展。

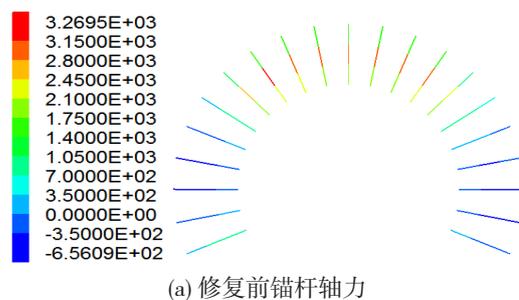
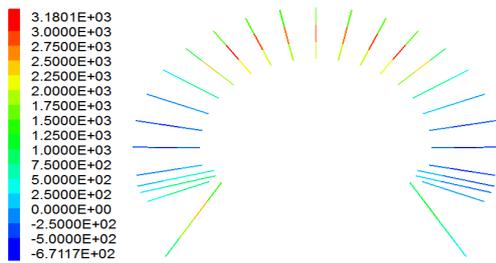
图 2.3-2 锚杆轴力图

隧道开挖过程中锚杆支护按照隧道支护设计文件中的要求施作,间距(纵×环)1×1m,长度3m,修复前后锚杆轴力情况,如图2.3-2所示。

(a) 修复前锚杆轴力

(b) 修复后锚杆轴力图

从图中可以看出，拱顶处锚杆轴力最大，其次为拱腰，且锚杆中部轴力大两端轴力小，以受拉为主，锚杆受力合理。修复前锚杆最大轴力3269.5N左右，修复后锚杆最大轴力3180.1N左右（锚杆极限抗拉强度200kN）。可知采取修复措施后，减小了锚杆受力，且在整个施工过程中，研究断面处的锚杆轴力较小，有较大的安全储备，能有效控制围岩变形。

(2) 研究断面处的锚杆结构，拱顶处锚杆轴力最大，且锚杆中部轴力大两端轴力小，锚杆受力合理，且修复前后锚杆轴力均有较大的安全储备，能有效控制围岩变形。修复方案能够满足规范规定的稳定性要求。

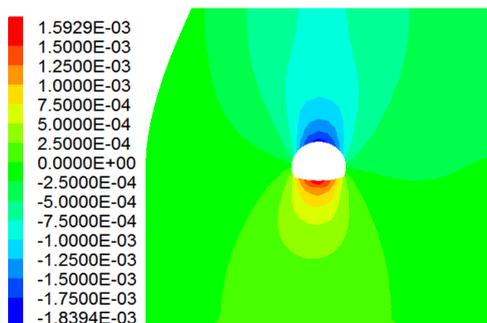
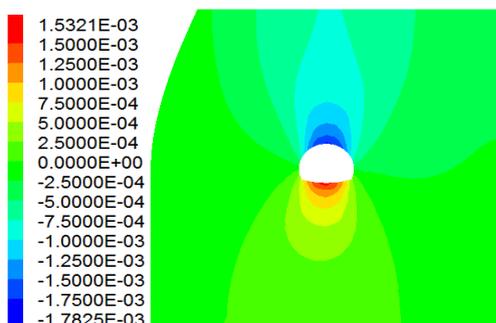
图 2.3-3 竖向位移云图

隧道在研究区段K64+791~K64+836内的二衬出现一定纵向裂缝，为验证修复方案效果，本节主要分析隧道的竖向位移，如图2.3-3所示。由图可知，在上覆岩层自重荷载作用下，修复前隧道拱顶最大沉降值约为1.84mm，修复后最大沉降为1.78mm，均满足工程要求。

(a) 修复前隧道竖向位移

(b) 修复后隧道竖向位移

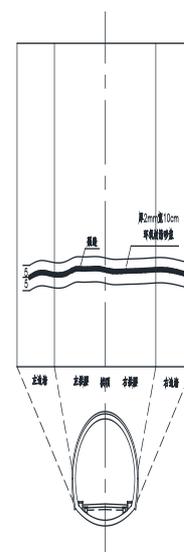
1) 在裂缝两边各5cm范围内用钢丝刷将混凝土表面杂物清除，用丙酮清洗干净，然后用压缩空气将裂缝内粉尘吹干净。

2) 用环氧树脂砂浆涂刷裂缝，涂刷速度不宜太快，来回涂刷，尽量使浆液渗透到裂缝中去。

裂缝宽度 $W \leq 0.3\text{mm}$

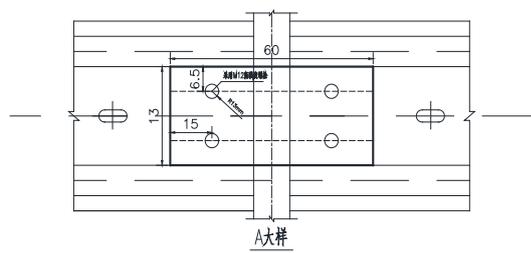
W型钢带构造图

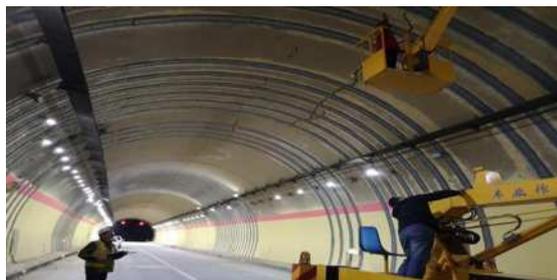
现场处治照
