# 燃煤电厂再热器堵阀的原因分析及对策

**摘 要:** 本文介绍了某燃煤电厂锅炉再热器堵阀外漏的情况,通过对堵阀结构、外漏现象、运行工况的分析,发现了锅炉再热器堵阀外漏的根本原因,根据该厂设备的实际情况,提出了应对措施,解决了锅炉再热器堵阀外漏的问题。

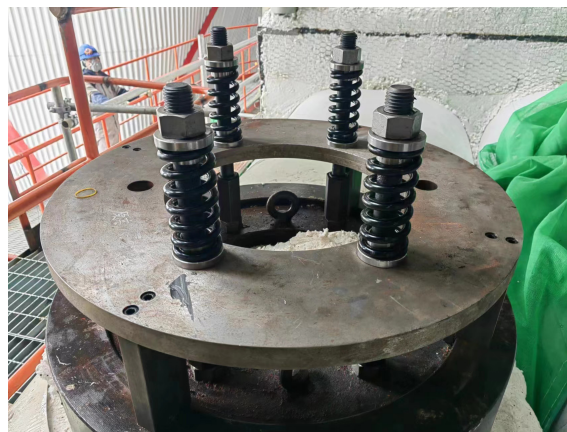
图1 现场实际图

最后在加长螺栓连接螺杆装上弹簧下套筒垫片、高温弹簧、弹簧上套筒垫片、加长螺栓连接螺杆配套螺母。螺母用扳手旋紧将弹簧收紧到长度135mm,此时弹簧紧力已超过再热器堵阀填料箱自重,达设计设定值,此时可以保证再热器堵阀填料箱在机组低负荷时也能保持不下落,从而防止再热器堵阀填料箱下落后再上升来回挤压密封填料,造成填料损伤造成蒸汽泄漏。使用加载装置后不影响再热器堵阀吊紧螺母调节,装好后如图1。

加载装置由七个部分组成:稳定圆盘、限位模块、支撑模块、高温弹簧、弹簧上下套筒垫片、加长螺栓连接螺杆及螺母、16颗M10内六角全牙螺栓(标准件M10×30 8颗,M10×50 8颗)。稳定圆盘、限位模块、支撑模块材质要用耐高温合金,高温弹簧可以是合金弹簧或不锈钢弹簧,加长螺栓连接螺杆及螺母、16颗M10内六角全牙螺栓使用8.8级高强度材质的。每个限位模块内部要加工M10螺孔4个,2个深度为30mm,2个深度为55mm,实际位置见图。加长螺栓连接螺杆一头为M30加长螺母,另一头为M30的螺栓,螺纹长100mm。

先由加长螺栓连接螺杆连接再热器堵阀自密封吊紧螺栓,吊紧螺栓一共有六可,最少安装三个加长螺栓连接螺杆且成三角形安装,本次实物以四个加长螺栓连接螺杆为例,并旋紧加长螺栓连接螺杆。然后将稳定圆盘、限位模块、支撑模块、16颗M10内六角全牙螺栓组装起来变成一个圆盘支架。组装流程是先将限位模块和支撑模块用内六角螺栓连接起来,组装好的四个部件再用内六角螺栓与稳定圆盘上的8个螺丝孔连接,连接时注意螺栓长短不同,并将组装好的圆盘支架安装到再热器堵阀上。安装时要注意圆盘支架安装后要保证支架的稳固水平,最后复紧六角全牙螺栓保证圆盘支架紧密连接在一起。同时加长螺栓连接螺杆与支架孔洞要保持有间隙,防止调整时加长螺栓连接螺杆卡涩或卡死导致装置失效。
