浅谈湾华站联络线隧道下穿不良地质的处置措施

中交隧道工程局有限公司 江苏 南京 210001

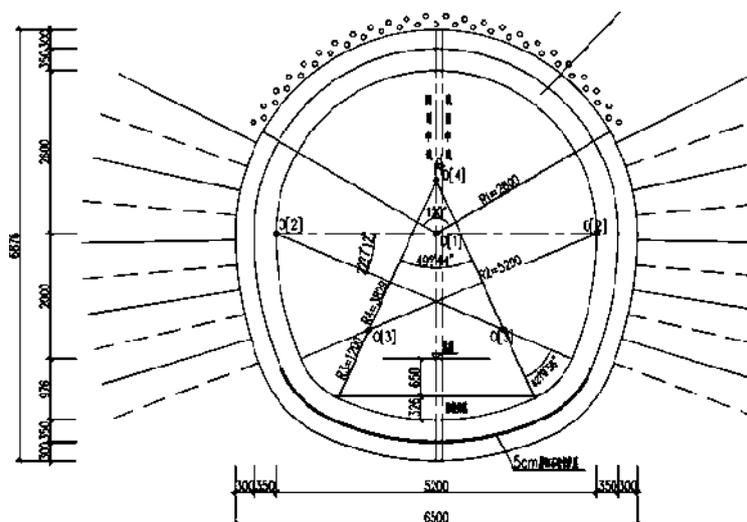
图1 联络线隧道C型衬砌断面

湾华站联络线隧道LDK0+248~LDK0+236段采用预留核心土台阶法施工, 无轨运输。超前支护采用超前注浆小导管。初期支护采用喷混凝土、格栅钢架、钢筋网、注浆锚管组合支护形式。辅助施工措施采用深孔预注浆。仰拱超前及拱墙整体复合式衬砌, 二衬采用模筑钢筋砼, 内外层衬砌之间拱墙铺设防水层。二次衬砌采用9m长台车施工。

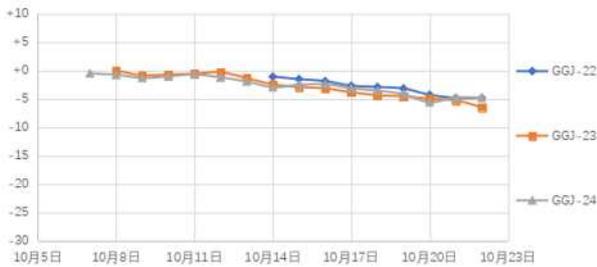
图2(a) 隧道内拱顶沉降变化趋势图

2019年10月22日, 当上台阶开挖至掌子面里程LDK0+247.706时, 监测数据显示地表监测点 DBC-07-12 累计沉降33.03mm、沉降速率3.71mm/d, 双项指标均超过了控制值, 达到红色预警状态, 监理单位根据第三方监测单位下发的红色预警通知单, 要求施工单位立即暂停施工, 同时对现场掌子面进行挂网喷混封闭。

根据黄色和橙色预警分析会的会议处理意见, 施工单位均已按照处理意见, 采取了相关处理措施, 但红色预警通知单显示, 之前采取的措施并未收到好的效果, 各项监测数据依旧朝着极为不利的方向发展。因此, 可说明黄色和橙色预警分析会, 并未找到预警的根本原因, 故需重新进行分析, 查找原因, 故红色预警分析会上针对近期的监测数据变化, 各方均深入分析原因, 并作出以下处理意见: (1) 总监理工程师下发工程暂停令, 湾华站联络线隧道立即暂停开挖施工。(2) 由勘察单位对湾华站联络线隧道进行补勘, 充分查明监测点的近期监测数据发生预警的原因, 并将所作的补勘结果形成勘察报告提供给设计单位, 对原设计方案进行审核, 如有必要, 由设计单位根据补勘报告调整原设计方案, 确保后续施工安全。(3) 在上述工作进行的同时, 为保证隧道安全, 施工单位在征得勘察单位和设计单位认可的情况下可采取封闭掌子面、地面注浆等临时加固措施, 控制地表沉降值的发展; 同时由施工单位及上级总承包管理单位牵头, 启动设计变更流程。

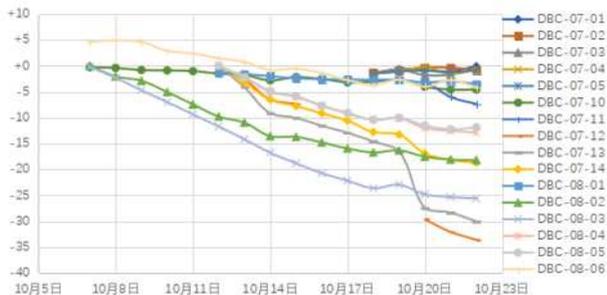
图2(c) 地表沉降变化趋势图

了超前水平探孔, 由于超前水平探孔仅能够探测到隧道开挖范围内的地质情况, 故经水平探孔探查的结果显示, 地质情况与图纸描述基本相符, 按照原设计的地质情况, 出现沉降量较大的可能性较小; 同时, 根据监测数据显示, 隧道内拱顶沉降及洞内收敛数据变化较小, 说明隧道自身处于稳定状态, 但地表沉降数据变化较大, 初步分析地表沉降极有可能为隧道拱顶地质情况较弱造成的, 因此沉降原因需要进一步查明。随后, 由勘察单位在湾华站联络线隧道地面进行了补勘作业, 结合原地质钻孔的位置, 新增补勘孔位由原详勘阶段的30m间距, 加密至5m间距, 对地质情况进行充分勘探, 孔位布置至于隧道外侧3m位置, 沉降点附近沿隧道纵向加密至2.5m, 钻孔深度为22.4m, 超过隧道开挖深度。通过本次补充勘察, 进一步查明湾华站联络线隧道的岩土层分布情况, 根据场地的岩土工程地质条件, 结论及建议如下: (1) 场地上覆土层厚度为5.90~12.00m, 平均厚度8.70m, 呈南部厚、北部薄。土层底板标高-8.45~-2.60m, 土层底板埋深起伏变化较大, 总体呈北浅南深。上覆土层由素填土、粉质黏土、淤泥质土(流塑状、夹砂)构成, 素填土及淤泥质土等特殊岩土较为发育, 属软弱场地土, 土层力学性质弱, 自持能力差, 若进行隧道施工易发生塌顶现象, 给隧道施工造成困难。(2) 场地下伏强风化基岩, 埋深5.90~12.00m, 标高-8.45~-2.60m。隧道埋深10.2m~17.5m。根据钻探揭示, 隧道南段局部处于淤泥质土层, 其他地段处于强风化岩中, 但拱顶基岩厚度较薄, 隧道采用矿山法施工, 易发生塌顶事故。

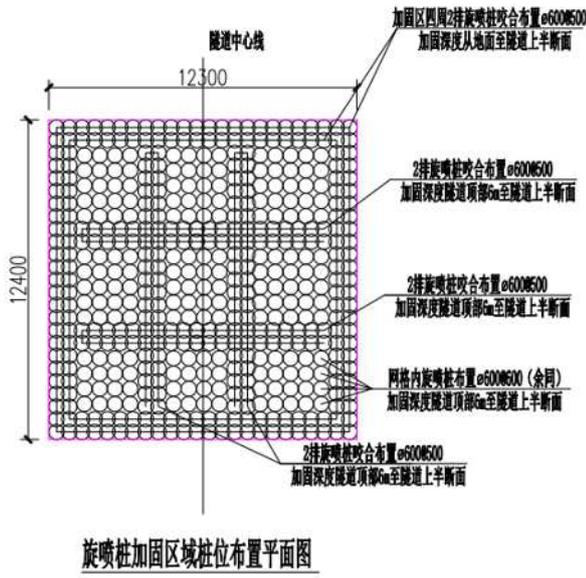
图3 设计变更增加地面旋喷桩加固平面布置图

通过本次补勘结果与原详勘报告对比, 差异较大位置位于里程段LDK0+248~LDK0+236之间。原详勘报告中显示此段地质情况由上及下依次为素填土、粉质粘土、强风化泥质砂岩、砂质泥岩, 隧道开挖范围内均为强风化泥质砂岩、砂质泥岩; 本次补勘结果显示此段地质情况由上至下依次为素填土、粉质粘土、淤泥质土(流塑状、夹砂)、强风化粉砂质泥岩, 局部位置夹杂粉砂层, 在BK02钻孔位置淤泥质土层已侵入隧道开挖范围, 显示地质条件与原详勘报告相比较差。

根据钻探揭示, 隧道里程段LDK0+248~LDK0+236之间地质条件较差, 淤泥质土层已侵入隧道开挖范围, 地表建议采用高压旋喷桩等方式对土层进行加固。为保证隧道安全, 由勘察单位和设计单位针对补勘情况, 提出地面临时加固方案, 由施工单位进行地面临时加固施工。LDK0+248~LDK0+236段地面采用双重管高压旋喷桩对该段隧道进行地面加固处理, 格构部位间距按500*500, 中间部位间距按600*600; 最外侧两排旋喷桩加固范围为地面至隧道上半断面, 其余旋喷桩加固范围为隧道顶以上6m至隧道上半断面。旋喷桩下部需进入强风化粉砂质泥岩。

设计单位给出加固意见后, 施工单位重新组织修订了湾华站联络线隧道施工方案, 经监理审核后由施工单位组织进行了专家论证, 方案通过后, 施工单位按照既定方案进行了高压旋喷桩加固施工, 施工完成后按照检测规范对高压旋喷桩进行抽样检测, 检测结果合格, 即进入隧道重新开挖的准备阶段。隧道重新开挖前, 为充分保证后续施工的安全, 按照关键节点开工前验收管理办法, 由监理单位重新组织了开挖前条件验收会议, 并邀请设计单位、地勘单位、建设单位以及外部专家对开挖前的准备工作进行了综合分析和评估, 评估合格方才开始施工。后续施工过程中, 由监理定期对第三方监测与施工监测针对监测数据的变化进行比对分析, 各项监测数据均显示正常, 再无预警现象发生, 湾华联络线隧道开挖安全顺利地通过了地质不良地段。
