历史保护建筑修缮施工期间变形监测技术研究

上海同济检测技术有限公司 上海 200441

1 项目概况

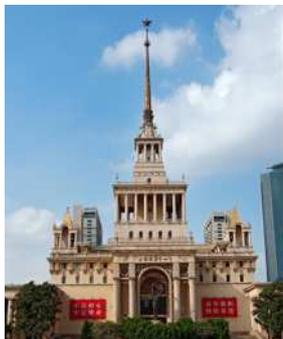
图1 上展中心序馆正视图

本项目保护建筑为上海展览中心序馆,位于上海市中心静安区延安中路1000号。上海展览中心建成于1955年,原名“中苏友好大厦”,是上海的代表性建筑之一,也是50年代上海市建造的首座大型建筑,与北京展览馆一样同属俄罗斯古典主义建筑风格。上海展览中心是新中国成立后上海建成最早的会展场所。四十多年来,在这里举行过许多重大政治、外事活动,接待过党的三代领导人以及数十位外国国家元首、政府首脑,组织和举办了数百个国内外展览会。现已成为全市主要的会议中心和著名的展览场馆,是对外交流的窗口之一。1954年,上海市政府在废墟上开始建造中苏友好大厦的工程,建成后曾经多次易名,1984年正式定名为上海展览中心。上展中心座北朝南,正南为大场,有大厦音乐喷泉。主楼矗立正中,上竖镏金钢塔,与主塔相辅辉映,金光灿烂。大厦展厅及附属建筑,层层往后延伸,衬托出整个建筑巍峨雄壮的气魄。本次修缮为对上展中心主楼序馆顶部的镏金钢塔进行外观翻新处理。

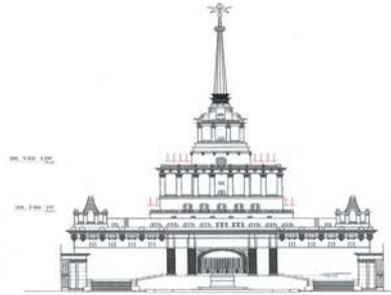
图2 脚手架搭设示意图

根据设计文件,本次修缮需在序馆结构上部五层局部、七层、十一层、十三层、十四层楼面处搭设约100余吨重脚手架。为确保脚手架搭设期间建筑结构安全,需对建筑主体结构进行施工期间结构变形监测^[2]。

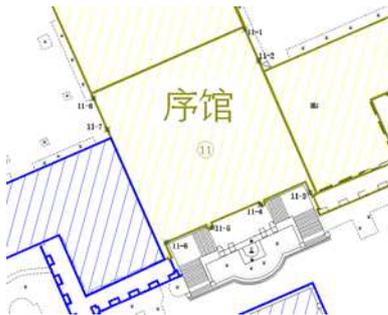
图4 竖向位移监测点布置图

本项目竖向位移监测点的布置主要考虑反映建筑主体结构的沉降情况。结合建筑特点和现场实际情况，及为保持监测数据的连贯性，本项目竖向位移监测点沿用前期定期监测时布置的8个监测点，编号分别为F11-1~F11-8。竖向位移监测点布置平面示意图见下图。

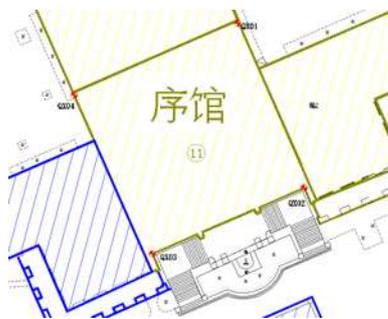
图5 主体结构倾斜监测点布置图

本项目建筑主体倾斜监测点的布置主要考虑反映建筑主体结构的倾斜情况。因序馆周边有裙房，无法在墙角处布置测点，所以结合建筑特点和现场实际情况，本项目建筑主体倾斜监测点在序馆五层以下邻近各墙角处布置了4个监测点，编号分别为QX01~QX04。主体倾斜监测点布置平面示意图见下图。

主体倾斜测点，在布置时将十字反射片标志粘贴牢固于建筑结构外墙上，每个倾斜监测点在主体结构顶部与底部各粘贴1个反射片，上下两个反射片在竖向位置应保持一致，反射片与建筑外墙不允许有空隙，采用环氧树脂粘贴固定。

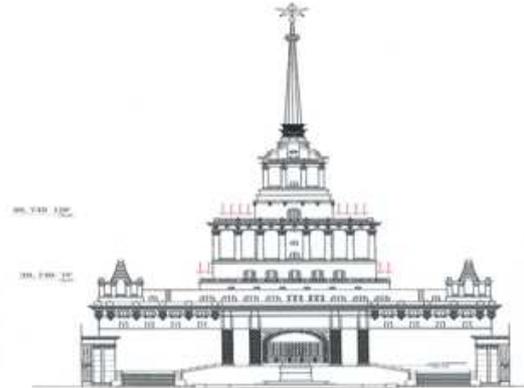
图6 钢塔倾斜监测点布置示意图

钢塔的倾斜情况。结合钢塔特点和现场实际情况，本项目钢塔倾斜监测点在钢塔上（五角星下部）、中、下（麦穗处）三个位置布设3个监测点，编号分别为QX05~QX07。钢塔倾斜监测点布设示意图见下图。

考虑到后期脚手架遮挡，且顶部无法进行人工测量，钢塔倾斜测点采用双轴倾角仪。布置时将倾角仪粘贴牢固于钢塔内侧管壁上，双轴倾角仪方向保证竖直，采用云石胶粘贴方式固定。

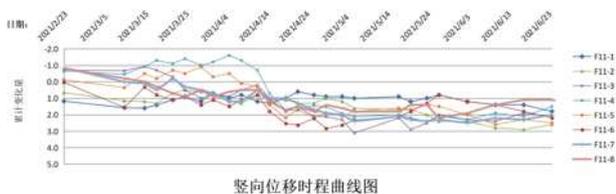
图12 竖向位移时程曲线图

竖向位移采用水准测量方法，经26期沉降监测，序馆主体结构在二期脚手架搭设施工期间，最大沉降在1mm左右，二期脚手架搭设完成后，最大沉降在2.6mm，总体变化较小，没有突变。下图为主体结构竖向位移时程曲线图。
