中压蒸汽管线裂纹原因分析及处理

摘 要: 针对30万吨/年临氢异构化中压蒸汽分水罐V3321入口管线裂纹情况, 阐述了15CrMo管线裂纹产生的原因分析, 对管线裂纹进行异种钢材焊接堵漏措施进行研究, 并制定堵漏措施, 保证补焊后长周期运行的可靠性。

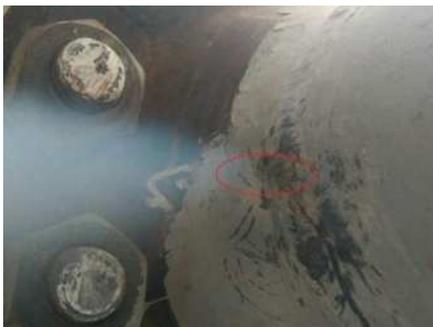
目前, 石油及化工装置常用的铬钼合金钢管, 主要有1Cr5Mo、15CrMo、1Cr9Mo等材料, 因为铬钼合金钢管具备耐高温、防腐蚀的性能。常被用于加热炉炉管、反应器进出口、中压蒸汽等高温高压部位的工艺管道。我公司30万吨/年临氢异构化装置中压蒸汽分水罐V3321入口管线的材质就是15CrMo, 运行温度为261℃左右, 上下波动3℃, 在蒸汽线法兰焊缝和管线与热电偶连接的焊道出现裂纹造成蒸汽泄漏, 泄漏长度分别为20mm和10mm(图1、图2), 需要对焊道裂纹进行修补。因为裂纹出现在蒸汽进装置主线上, 无法切除, 如果中压蒸汽泄漏增大无法使用, 将会影响异构化反应器进料加热器对反应原料的加热, 导致装置的非计划停工, 损失巨大。

图1 管线法兰焊道裂纹

回火脆性,是淬火钢回火后产生的脆化现象。按照产生脆性的回火温度区间,可分成低温回火脆性和高温回火脆性。低温回火脆性是指合金钢淬火得到马氏体组织后,在250~400℃温度区间回火使钢材脆化,刚才的韧性脆性转化温度明显升高。已脆化的钢材不能再用低温回火加热的方法消除,故又称为“不可逆回火脆性”^[3]。回火脆性主要发生在合金结构钢和低合金超高强度钢等钢种。已脆化钢的断口是沿晶脆性断口。产生低温回火脆性的原因,行业普遍认为:(1)在低温回火时渗碳体以薄片状在原奥氏体晶界析出,与晶界脆化密切相关。(2)杂质元素磷,在原奥氏体晶界偏聚也是低温回火脆性形成的原因之一。磷含量小于0.005%的高纯钢不会产生低温回火脆性。磷在加热时发生奥氏体晶界偏聚,淬火后保留下来。磷在原奥氏体晶界偏聚和渗碳体回火时在原奥氏体晶界析出,是造成沿晶脆断的两个原因,促成了低温回火脆性的形成^[4]。此次中压蒸汽管线的裂纹产生正是在3.5MPa蒸汽减温减压后的265℃左右蒸汽管道的焊接接头处,可判断出此处裂纹是15CrMo管线因低温回火导致的沿晶界脆性断口扩展的裂纹。

首先,确定好泄漏位置并将漏点边缘的杂质清理干净。焊接前先将螺母的焊接面用砂轮机打磨出一个弧度,使螺母弧度与泄漏处焊道曲面相贴合,以保证焊接的牢固。将不锈钢螺母覆盖住漏点,用A307焊条焊接,每层焊道接头互相错开,保证焊接严密性。为保证焊接安全和质量,将螺母四边对称点焊后再逐步焊接边缘。最后将涂抹上铁胶泥的螺杆拧到螺母上,拧紧后,把螺母和螺杆连接处焊接上,每层焊道接头互相错开(如图3、图4),保证焊接严密性。焊接后及时恢复保温进行缓冷降温。

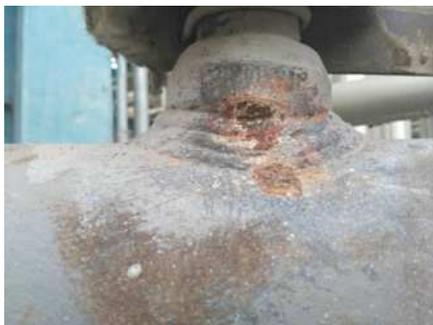
图2 管线与热电偶连接焊道裂纹

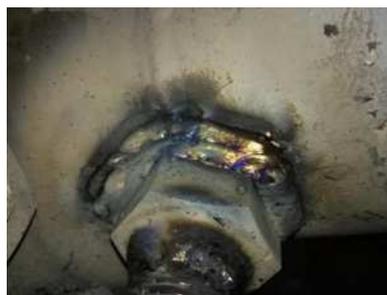
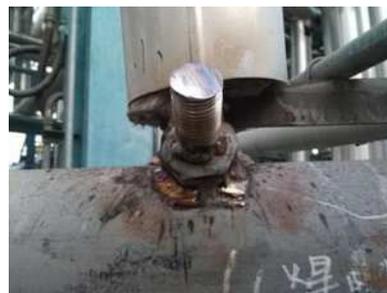
图3 补焊后的焊道

图4 补焊后的焊道

此次中压蒸汽管线裂纹的产生在3.5MPa蒸汽减温减压后的265℃左右蒸汽管道的焊缝处,15CrMo管线焊缝因低温回火导致沿晶脆性断口扩展而成的裂纹。通过15CrMo与0Cr18Ni9Ti异种钢采用A307焊条焊接处理管线,漏点消除,经后期观察,补焊成功,运行稳定。
