DW-46/12-18型氢压机的活塞部件改造

摘要: 列举半再生催化重整装置循环氢压缩机C3201A/B存在的活塞杆磨损、活塞环及支承环磨损、填料泄漏、大小头瓦烧等问题, 提出采用铸铝活塞代替铸铁活塞; 通过对两种材质活塞的支承环比压的计算和对铸铝活塞的强度计算和校核, 得出原铸铁活塞支承环比压已超出标准规定值, 导致支承环磨损加剧, 活塞下沉引起活塞杆偏磨的结论; 通过实践运行也说明了改进活塞的结构、减轻质量对改善金属和填充四氟乙烯摩擦副的工况有好处, 对降低压缩机的最大往复力和摩擦损耗是有利的; 提高活塞杆本身的表面硬度和将粗糙度控制在标准范围内也会提高活塞组件的使用寿命。

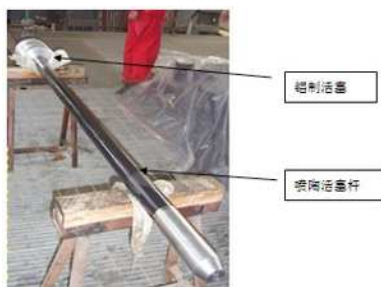
图8

(3) 活塞杆的改进。为了降低活塞杆的磨损, 延长活塞杆的使用寿命。另外的解决办法就是提高活塞杆的本身耐磨性能。该企业也采用了沈阳远大的喷涂陶瓷工艺, 将活塞杆母材由 17-4PH (0Cr17NiCu4Nb) 改为 20Cr13+喷陶, 表面采取等离子喷涂技术将硬度由 HRC32 加强至 HRC60, (HRC ≤ 45 不耐磨) 提高了表面硬度^[1]。新的制造工艺原理是将不同型号的钢材作为陶瓷涂层的基体, 在基体上首先喷涂 (4.5%Al-Ni) 铝包镍结合层, 目的是在基体外附加一层抗腐蚀保护层, 以提高基体金属表面材料的抗蚀特性和表面强化, 在铝包镍结合层上即可喷涂 (40%TiO₂-AL₂O₃) 金属陶瓷层^[2]。见图8。
