# 原油闪蒸处理装置故障分析与改进

**【摘要】：**原油闪蒸处理装置是海上采油平台主发电机燃油系统的关键设备，该装置提供了一个高真空度、高温环境，使原油在其中大量脱气，轻烃组分大量蒸发。闪蒸后的原油轻烃组分大量减少，使闪点随之升高，防止燃油在主发电机内闪爆，保证主发电机安全运转。某海上原油钻采平台的闪蒸装置从安装调试运行开始就不断出现各种故障，使燃油系统不能正常平稳安全地运行，影响平台主发电机的燃油供应。本文主要针对闪蒸处理装置在现场出现的各种故障，分析故障产生的原因，针对故障提出相应的改进方案并实施。

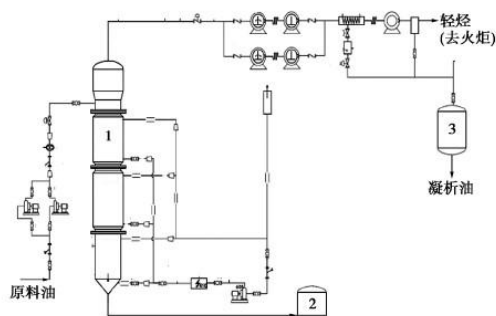
图1 高真空原油闪蒸系统主工艺流程

某平台高真空原油闪蒸系统主要由真空闪蒸塔、真空系统、真空冷凝排液系统、冷却水系统、压缩空气系统、氮气系统、输油系统、电加热系统、电控系统等组成。工艺流程图如图1所示<sup>[1]</sup>。

1—闪蒸塔；2—合格燃料油罐；3—凝析油罐

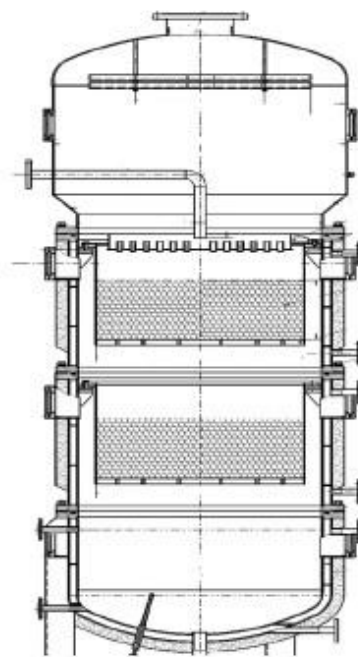
图2 闪蒸塔内部结构

型封头，将原油摊开形成油膜，达到真空状态下脱气面积的最大化。上端是储泡室，中间是脱气室，下端是储液室；塔内设置316L不锈钢材质的金属孔板波纹高效填料，塔设置观察窗，进油口，出油口，加热盘管，在储液室设置两件压差液位传感器，以显示液位高度，并输出液位信号到PLC参与系统PID控制。闪蒸塔内部结构如图2所示。

闪蒸塔内顶部由真空泵抽真空，在塔内形成一个高真空度的环境；塔底内部铺设316L不锈钢加热盘管，通过高温导热油进行循环热交换，在塔内形成一个持续稳定的高温环

境，不断补充原油因为脱气而散失的热量。原油进入闪蒸塔后，经过塔内的金属孔板波纹高效填料，大大增大了其在塔内的表面积，原油在塔内高真空度、高温环境中，其中的轻烃组分大量蒸发，充分脱气，脱气后的重组分就留在塔内下端储液室，随出油管路的输油泵打到油舱，轻组分就随塔内顶部的真空系统通过塔顶的除沫器被抽去。

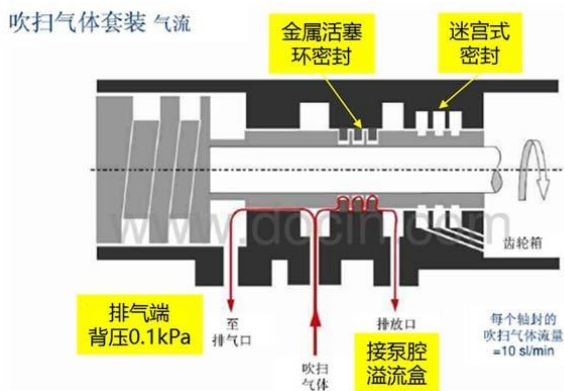
图3 真空系统前级泵腔内部结构

系统启动运行一段时间后，真空系统前级泵的齿轮箱润滑油位出现上升现象，并且干泵的底盘有凝析油排出。观察发现齿轮箱润滑油杯爆满之后，凝析油就会顺着泵腔溢流盒溢流到泵底盘处。泵腔内部结构如图3所示。

现场观察发现尾气排放系统管线内存在大于20Kpa压力。在排气背压如此高的工况下，导致真空系统排气不畅，大量气体冷凝回流，前级泵螺杆腔内大量聚集凝析油从而破坏螺杆腔与齿轮腔的密封部件，凝析油气渗入润滑油腔，润滑油也在短时间内被污染。现场针对排气端管线进行排查，发现有一段U型弯存在积液导致排气不畅。现场管线将U型段改直后，排气端尾气背压稳定在1Kpa的微正压状态，后续闪蒸装置干泵运行过程中没有继续出现凝析气液外溢的现象。真空系统前级泵齿轮腔内还设置有一路经减压阀后通向迷宫密封的氮气吹扫管线，后期对齿轮腔吹扫系统也进行了整改，原氮气吹扫只有一路经减压阀后通向迷宫密封是通过电磁阀控制，改动增加一路吹扫到气镇并统一设定250Kpa的压力，取消电磁阀随干泵运转而进行吹扫保持常开，干泵

即使停机也进行吹扫，减少泵腔水汽的含量，进一步避免剩余沉积凝析油进入润滑油腔。把氮气引入到干泵气镇阀后通过连续运行观察，泵运行状况良好，润滑油没有被污染的趋势，油位一直处在正常的范围没有增加的迹象。

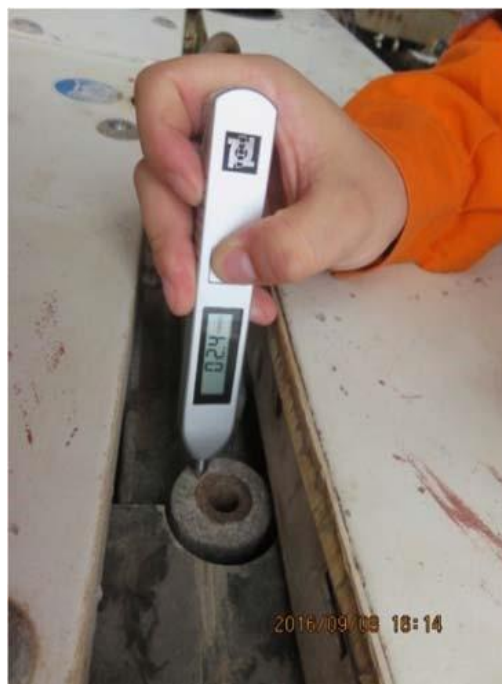
图4 现场前级泵振动值测试点

现场统计了三台前级泵的累计运行时间，使用手持震动检测笔分别测其运行时的振动值，测量误差在1-3mm/s波动，取平均值测试作为参考。现场测试点如图4所示。前级泵运行参数见表1。

测试结果发现，B泵瞬时振动值可达到2.4mm/s，对应分贝值已经超过100d，达到了前级泵监测振动器的报警值。而且A泵和B泵在空载情况振动值都在70d左右。C泵负载时的振动值为43d，在正常范围内。

分析三个泵的运行时间和工况发现，前期一直运行B泵，在高背压工况下运行的前级泵密封机构已经存在磨损，从而导致设备振动值偏离正常范围。B泵在发现漏油异常后切换至A泵运行了一段时间，也是出现泵腔漏油事故，只有C泵是在排气背压降下来之后开始运行的。可见虽然经过现场排气端的背压已经降下来，但是对闪蒸设备在此期间切换运行的干泵A、B泵造成损坏已经客观存在。于是将A、B泵送厂返修，更换了其密封机构，回装后恢复使用，现阶段三台泵振动及噪音都在正常范围内。后期也制定了泵的切换运行制度，防止一个泵连续长时间运行。

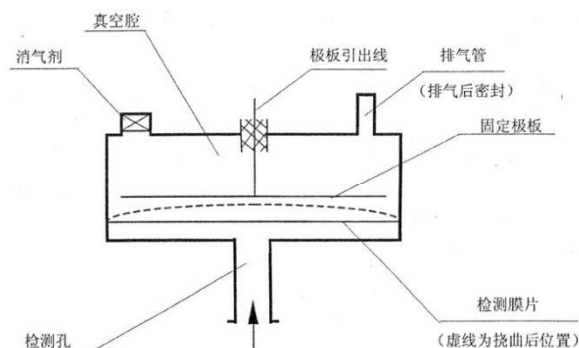
图5 电容膜片式绝对压力变送器检测部分示意图

该系统使用的是CPCA-300Z系列电容膜片式绝对压力变送器，其是利用电容量变化原理来工作的。由检测部分和转换电路组成，检测部分示意图如图5所示。检测部分由真空腔及检测两个腔体。真空腔为全密封结构，固定极板位于真空腔中，由极板引出线至腔外。检测膜片置于高真空腔及低真空待测系统的检测腔之间，检测膜片为可移动极板，与固定极板形成一个平板电容器。被测的低真空压力通过检测孔进入检测腔，检测膜片产生挠曲，改变了其与固定极板之间的距离，电容值也随之改变。不同的低真空压力决定不同的电容值<sup>[2]</sup>。

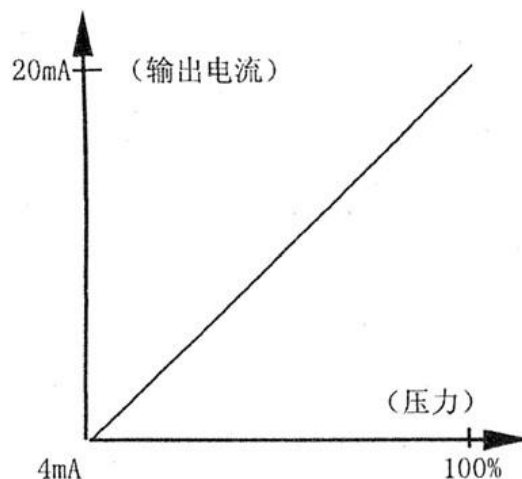
图6 被测真空压力与电信号对应关系

检测部分形成的电容信号被输送到电路部分。电路转换部分将电容信号通过变换、整理、放大等环节，最后输出一个标准电压。这个标准电信号是从电容信号来，它与压差值成正比<sup>[3]</sup>。被测真空压力与电信号对应关系如图6所示。

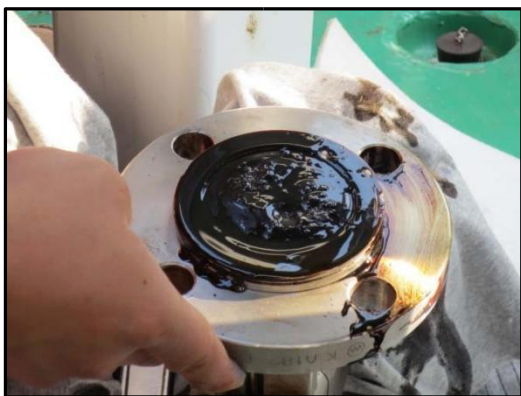
图7 被油泥盖住的检测膜片

出现该故障后，将检测端拆下来发现有大量油泥堵塞在检测端的膜片上（如图7所示），膜片接受不到挠曲，从而造成液位计读数不准，波动大。拆卸后用专用清洗剂清洗膜片，膜片非常脆弱，不能用力按压，只能轻轻擦拭，清洗后回装即可正常投入使用。

在刚清洗没多久后，液位计又出现了波动大的情况，将检测端拆下后发现，膜片短时间内又被油泥盖得严密，这样反复清洗，工作量大，费精力，清洗次数多了难免对膜片造成损坏。于是现场从液位计的选型出发，介质为原油时不宜使用压差式液位计，油泥容易在导压盘上积累，从而影响液位计读数。后期经过改造，将压差式液位计改造成磁致伸缩液位计，改造后液位计读数与现场一致，无波动，控制精准，目前液位计运行正常，保证了装置的稳定运行。

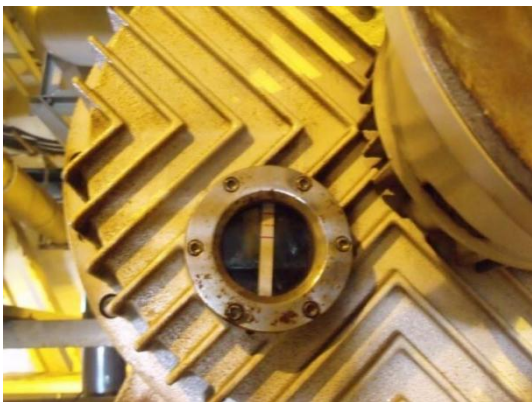
图8 罗茨泵滑油液位下降

真空系统罗茨泵组在运行一段时间后发现其在较高运转频率时仍不能保证闪蒸塔内有较低的真空度，泵效逐渐降低，现场噪音大，滑油乳化变质，滑油液位下降（如图8所示）等情况。

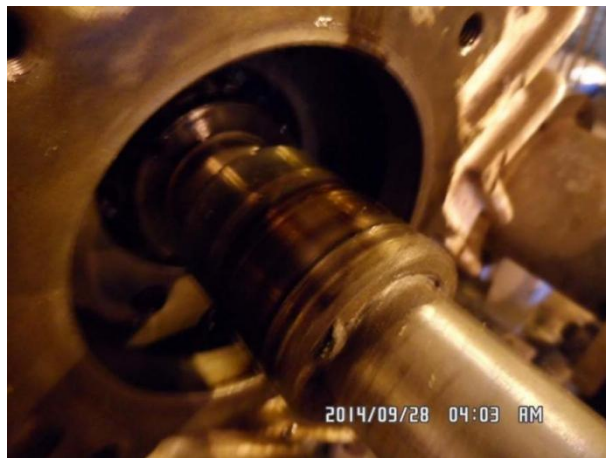
图9 电机与泵体间的轴套及油封已经磨损

现场将罗茨泵隔离后拆检发现电机与泵体间的轴套及油封已经严重磨损，需要更换（如图9所示）。
