# 降低地下连续墙接缝渗漏率技术研究

惠海鹏 许卓亚

中交一公局第八工程有限公司 天津 300170

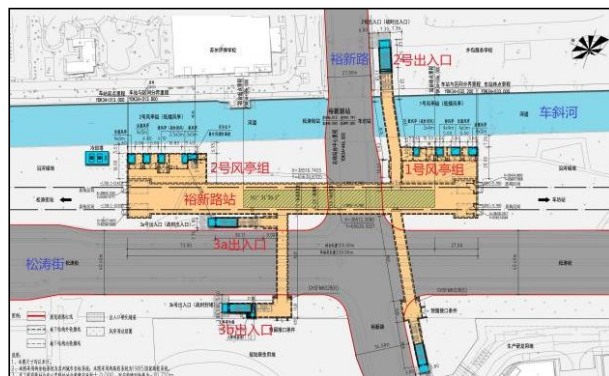
图2-1 裕新路站平面布置图

裕新路站是轨道交通8号线工程第27个车站，车站位于工业园区松涛街与裕新路十字路口，沿松涛街呈南北向布置，为地下二层岛式站。地质情况主要为①1杂填土层、①2淤泥层、③1黏土、③2粉质黏土、④1粉质黏土、⑤1粉质黏土、⑥1黏土层、⑥2粉质黏土、⑦2粉砂夹粉土、⑦3粉质黏土、⑨粉质黏土夹粉土，为软弱黏土地层。车站主体围护结构为地下连续墙，基坑地下连续墙厚为800mm，共计88幅，地墙最深为35.73m。如图2-1车站周边环境所示，车斜河宽24.5m，深3米，基坑边距离车斜河仅6.9m，易引起渗漏。

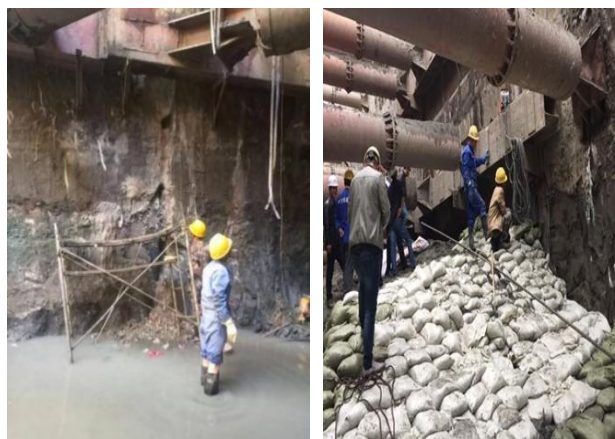
图3-1 地连墙接缝渗漏

地下连续墙接缝渗漏是危害基坑安全的重要因素之一，地下连续墙接缝发生渗漏，基坑开挖过程中易造成安全事故。下图为苏州地铁某项目出现的安全事故，事故处理时间15天，损失23万元，极大影响施工进度和人员生命财产安全，故如何降低软弱黏土层地下连续墙接缝渗漏率是本文的研究重点。

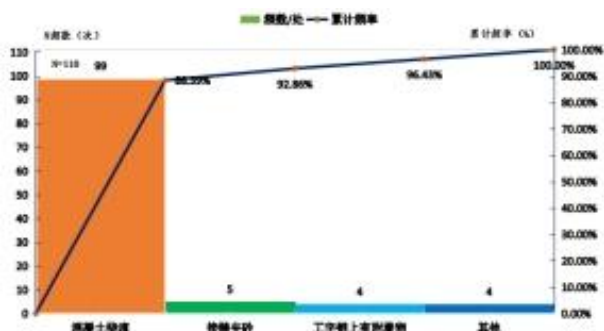
图 3-2 地连墙接缝渗漏原因排列图

从调查结果看出地下连续墙接缝渗漏的主要症结为混凝土绕流,占地下连续墙接缝渗漏率的 88.39%。混凝土绕流是地连墙施工时常见的问题之一,如果绕流严重并且未及时处理,届时需采用冲击钻对硬化的混凝土进行处理,冲击钻的主要着力点是钻杆垂直下方,腹板处的绕流混凝土集中侧边,冲击钻无法有效处理,若要处理得当,费时费力,施工成本增加过多,不仅耗费人力物力还耽误工期,影响施工进度,故本文研究方向为如何解决混凝土绕流问题,进而降低地连墙接缝渗漏率。

共调查了同地区的 340 幅地连墙。其中地下连续墙质量合格的 212 幅,占比 62.35%,发生渗漏的 128 幅,占比 37.65%。作者对影响地连墙接缝渗漏的问题进行分类归纳总结,并对接缝渗漏的 128 幅地下连续墙进行详细分析。采用分层法对现状调查数据进行逐层分类分析,首先根据引起渗漏的问题进行分类统计分析,因地下连续墙接缝质量差造成渗漏的为 112 幅,针对地连墙接缝质量差的问题继续分析,统计结果如下。

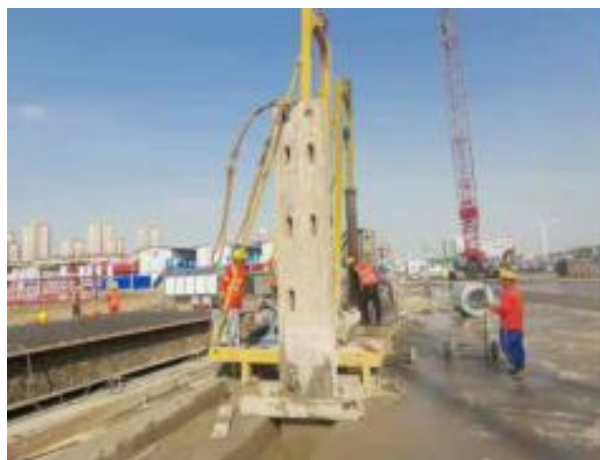
图 4-1 安放接头箱

由工人装石子砂袋填充工字钢接头处效果不理想,填充不密实,导致混凝土浇筑出现绕流现象。石子流动性较好,无法完全填补型钢与槽壁之间的空隙,混凝土浇筑时浆液流出包括住部分石子,形成混凝土硬块。我项目经过分析之后采用新型工艺接头箱,如图 4-1 所示,由吊车吊放至地连墙型钢一侧,代替石子填充的方式,有效的填充了地连墙型钢与槽段之间缝隙,地连墙混凝土初凝后由千斤顶拔出接头箱。经过试验,接头箱可以有效填充工字钢缝隙,防止混凝土绕流。
