# 浅谈北非二级重力式挡土墙病害及处治方法

**【摘要】：**依据欧标 7 岩土设计和阿尔及利亚当地规范及经验，结合阿尔及利亚某绕城高速公路项目挡土墙的设计、施工及后期维护，详细分析此段挡土墙病害机理，并针对性地提出解决方案，为以后北非地区高速公路项目重力式挡土墙的设计、病害处治提供一定的参考价值和借鉴意义。

## Diseases and Treatment Methods of Secondary Gravity Retaining Wall in North Africa

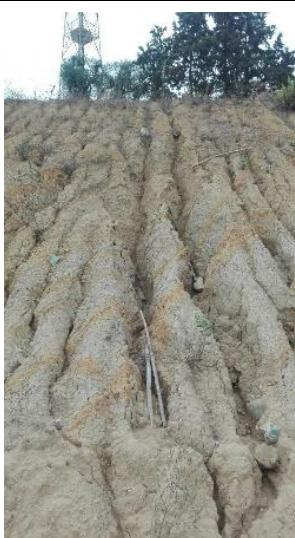
图 2-1 坡面冲沟

(2) 墙顶边坡防护问题。阿尔及利亚对路基边坡防护的理念是：不做防护，出现病害后再进行处理。本段挡土墙墙顶边坡高度约为 1.0~6.0m，且主要为泥灰质黏土及强风化泥灰岩，遇水后强度急剧下降，具有强～中膨胀性。岩土体旱季干缩，雨季膨胀，极易形成各种冲沟、裂缝，成为雨水下渗通道，造成岩土体重度增加，强度下降。局部地段边坡冲刷下来的土体堵塞平台排水沟，导致雨季时雨水顺着挡土墙体漫流。

(5) 排水设施的设置。坡顶截水沟施工滞后，水流顺势而下冲刷坡面，堵塞平台截水沟和坡底边沟。坡面急流槽的施工滞后，且最终只设置了一道。平台截水沟沟底坡向施工有误导致水流聚积墙顶。

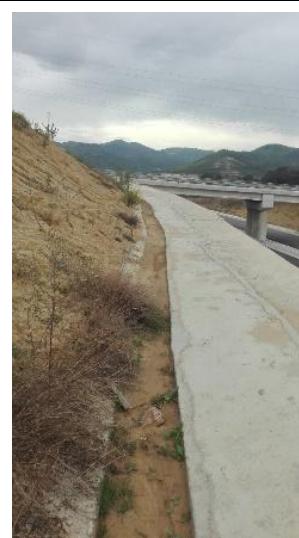
图 2-2 边沟堵塞

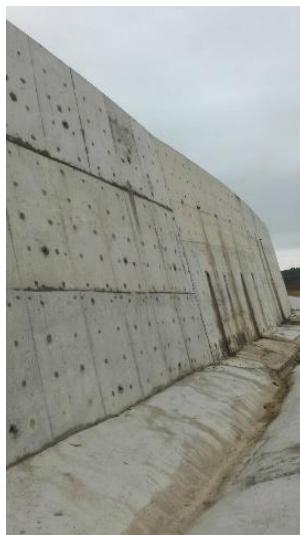
图 3-2 悬臂式挡土墙及边沟

(2) 倾覆挡墙及滑动土体清理后, 对边坡土体进行反开挖, 设置二级悬臂式挡土墙, 上下级墙高均为 7.2m, 墙后设置反滤层并回填碎石并压实, 墙顶平台采用混凝土封闭, 完善排水系统设施。

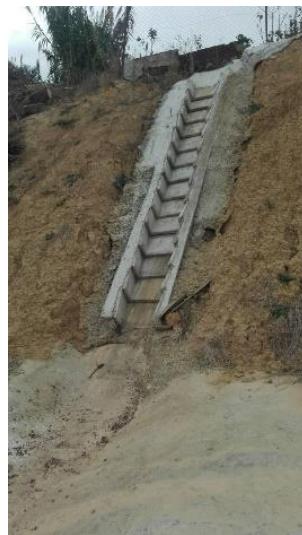
图 3-3 截水沟

(1) 恢复重建重力式挡土墙，设置反滤层，完善排水系统（诸如坡顶截水沟，平台截水沟、坡面急流槽、边沟、盲沟），坡面清理、铲平后，采用挂网+喷砼封闭，同时墙顶平台采用混凝土封闭，并夹一层钢丝网。

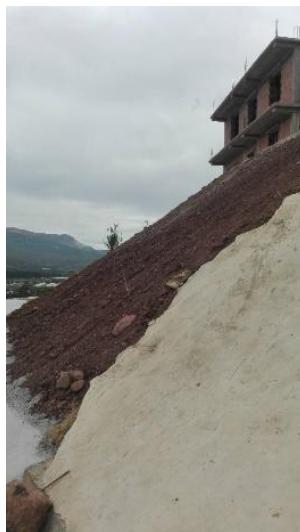
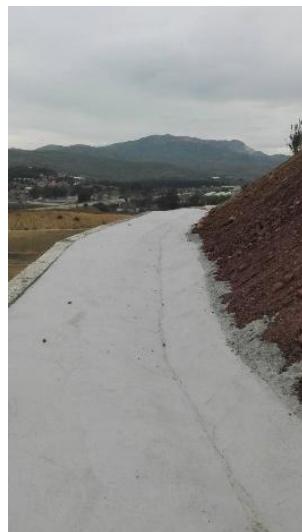
图 3-4 墙顶及坡面恢复图

施工完成后并取得了良好效果。
