# 一例疑似输液港注射座翻转的处理及体会

**摘要:** 总结 1 例输液港留置患者由无损伤针穿刺困难而引发的疑似输液港注射座翻转的处理及体会。输液港注射座翻转的情况很罕见, 一般因外力牵拉, 撞击或输液港囊袋设置过大所致, 且好发于置港一周左右。分析无损伤针穿刺失败的原因有: 无损伤针型号选择不当; 输液港注射座埋入过深, 病人皮下脂肪厚; 输液港注射座位置偏移; 操作人员技术等原因。

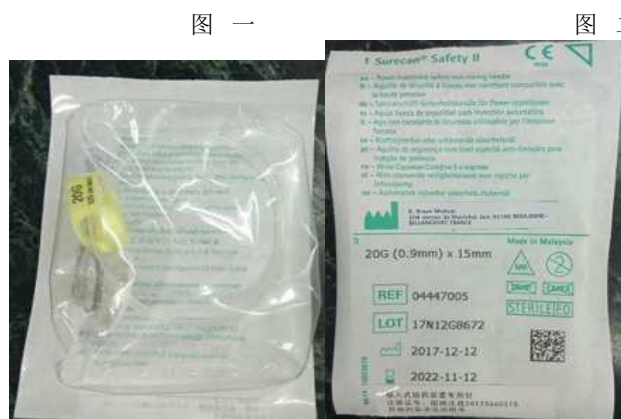
图三

患者, 男, 89 岁, 患慢性肾脏疾病 5 期并阿尔莫兹海默病, 体型中等偏胖, 因需要长期输液, 于 2018-04-02 经右颈静脉植入输液港 (巴德), 港座位于右侧胸壁, 末端位于 T7, 导管功能良好。2018-08-16 患者输液港港座局部皮肤出现红疹伴瘙痒, 于当晚便自行拔除输液港无损伤针, 护士考虑到当晚无需输液, 即将穿刺口消毒后敷贴覆盖。2018-08-17 护士准备重新置入无损伤针时, 目测输液港注射座凸起不明显 (如图一、二), 规范消毒皮肤后, 铺孔巾, 非主力手拇指、食指、中指固定输液港港座, 主力手持无损伤针 (如图三) 垂直皮肤进行穿刺, 但针头仅少部分进入皮肤, 感觉港座硬, 无法再刺入, 回抽无回血。请静疗小组会诊, 静疗专科护士到达后按上述方法穿刺 2 次, 不成功, 表示有注射座翻转的可能, 当即停止穿刺。报告医生, 请介入科会诊, 介入科医生到达后穿刺 3 次均失败, 表示输液港注射座翻转; 立即行胸片检查, 胸片检查结果显示不明显, 当日即送介入科行手术复位。到达手术室后, 行局部麻醉, 予常规手术消毒、铺巾, 在输液港港座旁局部皮肤切开一小口, 见注射座未发生翻转 (如图四), 当即按上述方法透过皮肤切口视野下穿刺无损伤针成功, 抽回血良好, 推注生理盐水顺畅, 常规冲封管后拔除无损伤针, 缝合皮肤, 过程顺利。缝合后, 再次按上述方法置入无损伤针, 失败, 连续 3 次穿刺均不成功, 后改为透视下进行穿刺, 尝试 3 次才得以成功, 抽回血好, 封管后送回病房, 切口处皮肤予无菌棉垫加弹力绷带止血, 创面常规处理。7 天后, 无损伤针到期更换, 静疗专科护士更换无损伤针型号 (如图五) 按上述方法进行穿刺, 一次成功, 导管功能好。

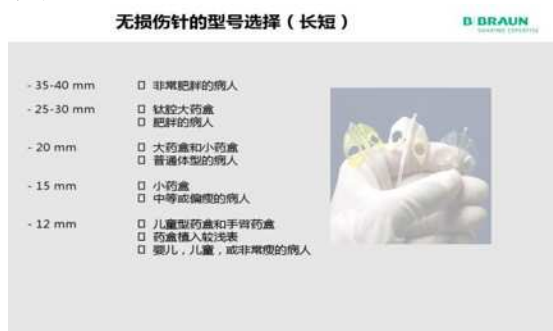
图六

未根据患者的体型选择合适型号 of 无损伤针，导致穿刺失败：患者注射座局部皮肤红疹，可能较前轻微肿胀，故针头长度应比之前要求较长，以下是厂家提供的无损伤针选择信息（如图六）。
