# 浅谈弱风化围岩水平岩层隧道的设计与施工

**摘要:** 本文以某国道在建的朱白岭隧道为例, 通过该隧道在施工过程中出现的水平岩层围岩掉块的现象及对应处理, 分析水平岩层的特性及其失稳原因, 总结了弱风化围岩水平岩层隧道在勘察设计与施工过程中若干应对措施, 为今后类似隧道的设计、施工提供参考。

330国道永嘉桥下至桥头段改建工程位于温州市瓯江北侧, 路线全程17.88km, 设计标准为一级公路时速80km/h, 朱白岭隧道长1041m(折合双洞), 断面采用三心圆曲墙形式, 衬砌为复合式结构, 隧道净宽10.25m, 净高5.0m。

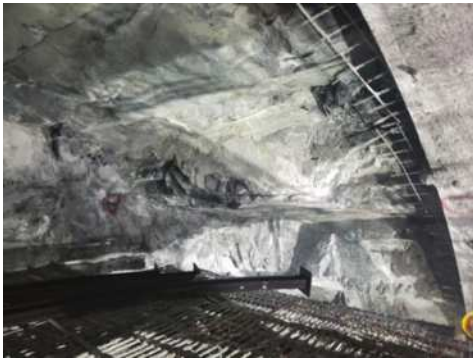
朱白岭隧道左洞桩号ZK12-975 ~ ZK13+165路段, 设计采用复合式衬砌, 初期支护为15cm厚素喷混凝土加单层钢筋网片、拱部设置长3.0m锚杆, 无拱架设立。该段原设计地质情况描述为穿越微风化晶屑凝灰岩, 岩灰色, 坚硬,  $[BQ]=405$ , 围岩分级属于Ⅲ级围岩, 现场实地勘察时发现, 围岩天然状态下尚稳定, 但围岩斜向及近水平节理较发育, 多组不规则状, 滑层较多, 开挖状态易坍塌, 容易造成局部超挖过大和掉块现象, 虽然围岩坚硬强度较高, 属于弱风化, 但是根据现场施工情况知, 在爆破的影响下, 拱顶1.2m范围的水平岩层容易局部塌方或严重掉块, 该段落施工中多次出现具有安全隐患的局部塌方、掉大块现象, 整段超挖量较大, 不符

图1 拱顶水平岩层局部塌方

4.2塌方位置在拱顶120°范围内,掉块厚度大概为开挖轮廓线外延1.2m。脱落面几乎都是光滑平整的。

锚杆,支护强度不够,从而进行了变更,部分掉大块段增加了间距1.5m的拱架,掉小块段增加可多次利用的间距1.5m的临时拱架。从而保障施工顺利进行。

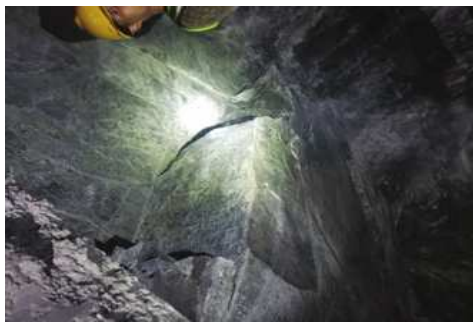
图2 多组光滑节理面

4.1塌方围岩天然状态下尚稳定,围岩近水平节理发育,面平直,与竖向节理构成不利组合,开挖状态易坍塌,容易造成局部超挖过大和掉块现象。

隧址区受区域断裂的作用及影响,沿线小断裂较发育,项目勘察,共发现断层11条,多为NNE、NE向和NW向,断层带主要表现为节理密集带和破碎带,节理密集带内岩石节理裂隙密集发育,密度一般10-20条/米,影响带内岩石破碎,完整性差,部分节理裂隙延伸长,面光滑,节理面可见擦痕,对岩体切割较强,破碎胶结程度不一,隧道开挖后,拱顶岩体非常容易塌方。
