# 基于经验的钢筋长期腐蚀物理化学模型

罗伯特·E·梅尔切斯

澳大利亚 卡拉汉 纽卡斯尔大学基础设施性能和可靠性中心 2308

## Experience-Based Physico-Chemical Models for Long-Term Reinforcement Corrosion

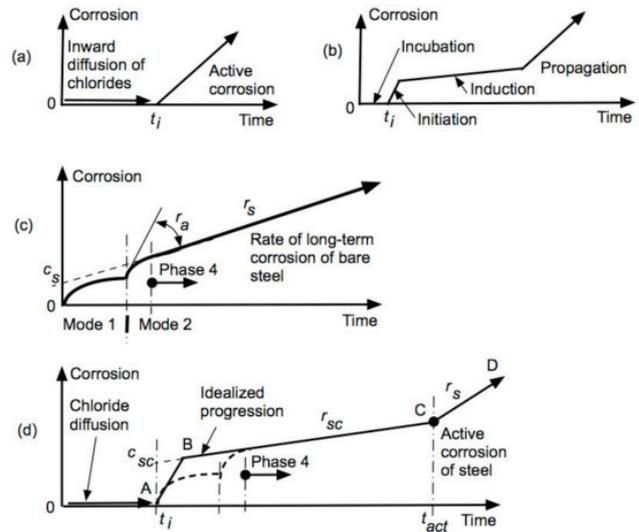
图1. (a) 传统的Tuutti模型显示了钢筋处高氯化物浓度条件下的腐蚀“萌生”和立即严重腐蚀，(b) François等人提出的现象学模型，1994<sup>[27]</sup>，以考虑裂纹对促进氯离子向钢筋传输的影响，(c) 海洋（和其他）条件下钢腐蚀的双峰模型，(d) Melchers和Li，2006<sup>[14]</sup>提出的腐蚀损失模型，参数 $c_{sc}$ 与孔隙尺寸相关，长期速率 $r_{sc}$ 与混凝土渗透性相关，以及活性腐蚀开始的时接触。

钢筋。然后，假设当钢筋处达到足够高的氯化物浓度时，腐蚀开始，随后随着时间的推移，腐蚀稳步增加（图1a）。

为了考虑混凝土中拉伸弯曲应力可能导致的混凝土开裂，François等人<sup>[27]</sup>根据他们自己的试验结果，提出了图1b中所示的现象学模型（参考<sup>[28]</sup>）。然而，对试验条件的实际评估表明，施加在梁上的恒定荷载远大于所用比例的梁，该比例在正常使用中可以维持。虽然施加在梁上的规定最大力矩对于设计中使用的标称工作载荷能力来说是现实的，但通常“持续”载荷，即适用于梁大多数使用寿命的载荷，约为设计载荷的10-20%<sup>[29]</sup>。因此，实验中的裂纹尺寸约为正常使用条件下预期裂纹尺寸的5-10倍。事实上，实际上，大多数梁没有弯曲开裂的迹象。实际上，如果发生严重开裂，几乎总是超载或设计不良的结果。因此，对于实际结构，该模型过于保守（图1b）。

在图1b的模型中， $t_i$ 是发生起爆的时间。由于试验工作中的裂纹尺寸较大，腐蚀将在结构寿命的相对早期发生，可能是因为氯化物（以及可能的氧气）能够相对较快地到达钢筋。该模型假设，由于当时所述的速率控制反应为阴极氧还原，在 $t_i$ 之后不久，腐蚀速率下降至非常低的值。腐蚀速率大幅度降低的原因被认为是腐蚀产物的积累。最终，在 $t_{prop}$ ，模型进入了具有钢筋腐蚀

Melchers和Li<sup>[44]</sup>提出了一个模型,该模型考虑了这些因素,并与钢在海洋环境中的长期腐蚀行为相一致。与Tuutti和François等人的模型中假设钢的腐蚀是时间的线性函数不同,它建立在更精确的钢腐蚀双模模型上(图1c)。该模型已在广泛的环境中得到验证,包括土壤以及各种钢材和其他合金<sup>[40]</sup>。因此,预计它在混凝土中也有效。钢筋腐蚀模型如图1d所示。与Tuutti和François等人的模型一样,它有一个起始期(0- $t_i$ ),在此期间可能发生氯离子向内扩散。钢筋腐蚀始于 $t_i$ (图1d)。然而,如下文所述,发生这种情况的条件比仅仅达到“临界氯化物浓度”更为复杂。起爆后,腐蚀最初以模式1进行,如下文进一步解释的,由混凝土-钢界面处混凝土空隙中的氧气(和水)可用性控制。随着氧气的耗尽和腐蚀产物的积累,钢筋的腐蚀转变为模式2,钢筋腐蚀损失相对较快地增加(图1c)。总体效果如图1d中的(A-B)所示。此后,钢筋腐蚀速度主要由阴极析氢反应控制。这种相对缓慢的反应说明了图1d中的平台效应(B-C)。最终,在适当的情况下,出现了允许相对快速和破坏性腐蚀(C-D)的新条件,这些也将在下文进一步讨论。

在湿氧环境中,模式1中钢材的腐蚀主要是在有氧条件下(图1c)。相应的阴极氧还原反应(ORR)由外部环境中的氧扩散速率控制。随着锈迹的积累,钢-锈界面处的环境主要在厌氧条件下发生变化,在极低pH值下,腐蚀主要通过点蚀发生<sup>[41]</sup>。常见的阳极反应 $Fe \rightarrow Fe^{2+} + 2e^-$ 仍然适用,但该过程现在由阴极析氢反应(HER)进行速率控制: $2H_2O + 2e^- \rightarrow H_2 \uparrow + 2OH^-$ 。水的溶解提供了形成铁锈所需的氢氧化物离子。虽然氧气不直接参与HER,但氧气并不完全排除在整体长期腐蚀行为之外。对于大气腐蚀和浸没腐蚀,即在没有混凝土的情况下,外部锈层可能会发生氧化<sup>[42]</sup>,释放出铁离子,从而减少整个锈层<sup>[43]</sup>。其净效应是,长期腐蚀速率 $r_s$ 既取决于氧化造成的外部锈蚀损失速率,也取决于金属锈蚀界面处厌氧过程造成的锈蚀积累速率。实际上,氧仍然是最终的电子受体,但这个过程更加复杂。

在继续之前,需要注意的是,现场数据<sup>[44]</sup>表明,就实际目的而言,过程的较长期部分,即模式2中的阶段4(图1c),可以被视为时间上的线性函数。它可以用参数 $c_s$ 和 $r_s$ 简化表示。它当然不是通常的“腐蚀速率”——这是一个通过原点的线性函数,并由氧还原反应和氧气可用性在金属锈界面区域驱动。可以合理假设,对于混凝土中的钢筋,腐蚀过程的发展将遵循与其他环境中钢筋腐蚀类似的行为模式。对于包裹在混凝土中相对不透氧的钢材,模式1的持续时间可能会很短。从这个意义上讲,混凝土中的包裹物将产生与外部环境中较低的氧气浓度基本类似的效果<sup>[45]</sup>。因此,包裹也会降低第4阶段外部锈层的氧化速度,并降低 $r_s$ 的净值(图1c)。由于混凝土包壳,此降低值用 $r_{sc}$ 表示,注意它可能还取决于混凝土厚度过大、混凝土压实度以及混凝土的渗透性等因素,这些因素可能会受到混凝土湿度的影响。当盖面混凝土非常密实且渗透性很低时,氧扩散到外部锈层的扩散将受到很大抑制,并且在限制范围内, $r_{sc} \rightarrow 0$ 。这与观察到的非常致密、低渗透混凝土基本上没有腐蚀一致,即使在暴露超过80年<sup>[5]</sup>。然而,这种情况不太可能无限期地持续下去。其他机制可能会干预,如图1d所示,即从接触开始。最初纯粹是凭经验提出的<sup>[14]</sup>,最近的研究表明,这是由于混凝土碱的逐渐、长期损失造成的,这样一来,混凝土将损失大量的材料,从而大大增加了孔隙空间和更大的孔隙连通性。这允许高水平的局部氧气

图1d中用示意图（A-B）表示的腐蚀行为来自两个方面。如上所述，其中之一是钢腐蚀从模式1过渡到模式2（图1c）。另一个，正如将要看到的，更重要的影响是混凝土-钢界面处混凝土基质中的气孔和类似缺陷。总体腐蚀损失由参数 $c_{sc}$ 表示为理想化的，并在 $t_i$ 开始后立即发生在相对较短的时间内。

与空隙相关的腐蚀严重程度取决于空隙中的氧气量和孔隙水的局部可用性。已经证明，它开始于差异曝气，局限于气孔<sup>[1]</sup>的边缘，然后导致相邻钢的局部（点蚀）腐蚀<sup>[12]</sup>。一旦开始，这种局部腐蚀只会受到扩散因素的轻微抑制，并且会迅速增加，直到最终受到氧气或水的可用性的限制。最终结果是，在 $t_i$ 之后，腐蚀损失几乎逐步增加，理想情况下如图1d中的（A-B）和 $c_{sc}$ 所示。例如，Yu等人<sup>[28]</sup>也观察到了近全尺寸梁的这种行为，他们将其纯粹归因于抑制氧扩散的腐蚀产物。

钢表面混凝土基质中气孔的大小和分布反映了混凝土凝固前实现的混凝土压实程度。此外，它们可能是混凝土成分和性能（如水灰比和骨料-水泥比）的函数。所有这些都有一定程度的统计不确定性，这可能反映在空隙处的腐蚀量上，即图1d中的 $c_{sc}$ 。

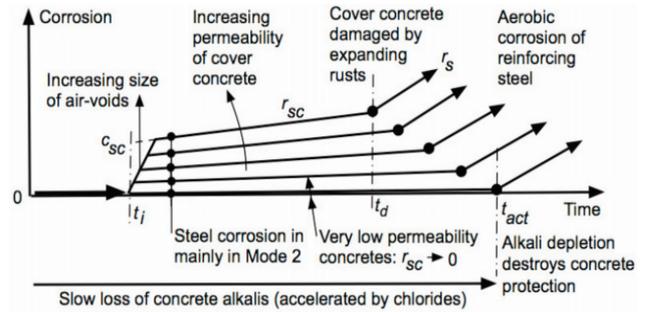
图2. 图1d中概括的腐蚀损失随暴露时间、混凝土渗透性（和湿度）和混凝土压实度变化的模型。

综合以上提到的各种因素，可以得到图2所示的总体示意模型。可以看出，在 $t_i$ 之后，腐蚀量不仅取决于腐蚀的进展速度，即 $r_{sc}$ ，还取决于空隙的体积，因为这些因素决定了 $c_{sc}$ 。下一节给出了基于物理试验的长期腐蚀参数值（ $c_{sc}$ 和 $r_{sc}$ ）估计值。

图2所示的较低趋势线代表了实际观察结果，即高质量、极低渗透性、无明显气孔的混凝土几乎无腐蚀。图5显示了从80年以上的桥梁桩中回收的海洋混凝土的示例<sup>[5]</sup>。如前所述，对于这些没有可见的腐蚀，所以  $c_{sc}$

混凝土与钢接触处的空隙大小很重要。直接从理论上考虑如下,如实际情况所示,它决定了引发后可能发生的腐蚀量,并反映在参数 $c_{sc}$ 中(图2)。孔隙大小与渗透性有关,但更重要的是与混凝土压实度有关。如果钢筋周围的混凝土压实度较差,则整个混凝土基质、模板和钢筋上都可能出现较大的空隙。对于后者,无论是“顶部”钢筋还是梁或板下部的钢筋,通常在水平钢筋的下侧观察到气孔<sup>[72]</sup>。实验室样本也观察到了这一点<sup>[73, 74]</sup>。这些观察结果提供了一种解释,解释了为什么剥落主要是从梁的下侧而不是从侧面发生的,即使是对于类似的混凝土保护层,以及当暴露于海水或海水喷雾中时也是如此。

对于制作良好、压实良好、不透水的混凝土,空隙往往很小或可以忽略不计(图5)。实践经验表明,如果发生钢筋腐蚀,那么钢筋腐蚀的起始并不是一个重要问题。长期观察钢筋腐蚀的实验表明,对于此类混凝土,钢筋腐蚀在相对较短的时间后有效地停止(参见图2中的AB)。腐蚀产物很少,结构损坏可以忽略或不存在。随着空隙尺寸的增加,起始时的腐蚀也趋于增加(图2)。此外,在这种情况下,混凝土的渗透性(氧气)可能更大。这将导致更长期的速率 $r_s$ 和更早的严重破坏性腐蚀时间(图2)。

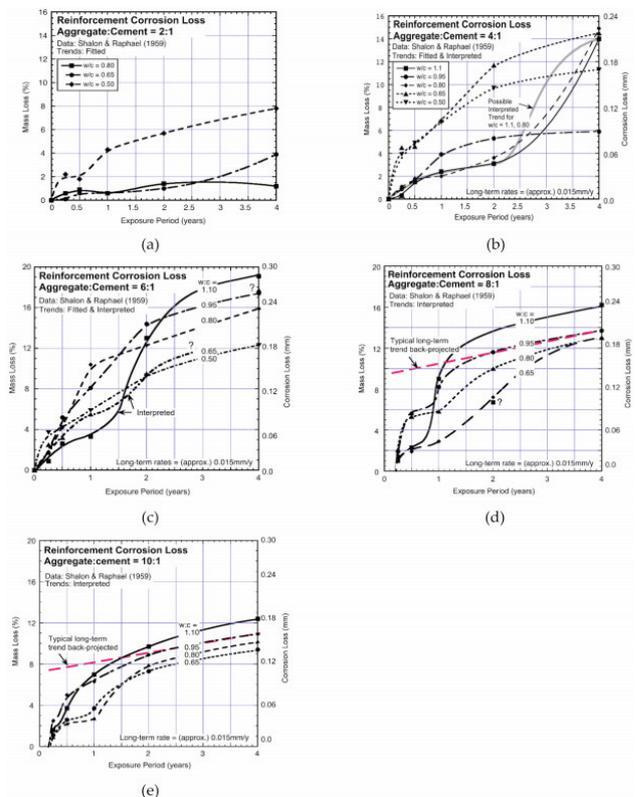
图3. (a - e) 质量损失的数据和趋势源自Shalon和Raphael 1959年报告的数据<sup>[47]</sup>，显示了不同骨料水泥和水灰比的暴露期依赖性。大多数趋势都是最合适的，有些是可以解释的。如图所示，长期切线可用于估算 $c_{sc}$ 和 $r_{sc}$ 。在所有情况下，所有骨料水泥（a/c）和水灰（w/c）比的 $r_{sc}$ 约为0.015 mm/y。注意大多数趋势下，暴露1-2年内的双峰腐蚀损失趋势。

现在回到Shalon和Raphael<sup>[47]</sup>报告的实验结果，图3总结了他们观察到的腐蚀损失随水灰比（w/c）和骨料水泥比（a/c）的变化。对于所示的组合，趋势已通过数据点添加，在大多数情况下，使用Stineman<sup>[51]</sup>非线性“最佳拟合”函数拟合。在少数情况下，显示了解释的趋势。这些数据基于数据点，但在两者之间建立在与大多数最佳拟合趋势的预期总体一致性之上。

值得注意的是，在所有曲线图中，钢筋腐蚀的双峰腐蚀损失趋势非常明显（图3）。它发生在接触的前1-2年内。此外，值得注意的是，长期腐蚀率 $r_{sc}$ 高度一致，在所有情况下，骨料水泥和水灰比的整个（广泛）范围约为0.015 mm/y。由于混凝土强度和混凝土渗透性之间的反向关系<sup>[52]</sup>，这一结果可以立即解释，因为 $r_{sc}$ 并不强烈依赖于混凝土渗透性。

图3中的大多数趋势表明，在最初的2-3年后，趋势趋向于以 $r_{sc}$ 的比率呈线性 $\approx 0.015$ 毫米/年。这几乎与混凝土混合料的精确比例无关。在图3a、b中，一些具有高水灰比的混凝土混合料（即非常湿的混合料）表现出很少的腐蚀，至少在最初的3-4年内，然后是与其它数据集更为一致的腐蚀损失。尽管暴露期不够长，无法

对于图3a中的富水泥趋势，可以看出腐蚀损失相对较低，至少有一种情况显示 $r_{sc}$ 接近于零。这与上述高抗渗混凝土的试验结果一致。即使在海洋暴露超过80年之后，它也与实际观察结果一致<sup>[5]</sup>。

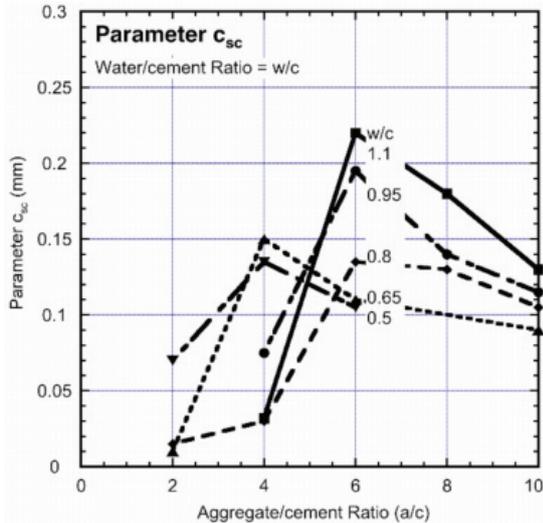
图4. 参数  $c_{sc}$  作为  $a/c$  和  $w/c$  比率的函数。

图3中的绘图允许提取参数 $c_{sc}$ 。图4将结果汇总为水灰比和a/c比的函数。显然， $c_{sc}$ 随水灰比（w/c）的增加而增加，然后随w/c的进一步增加而下降。 $c_{sc}$ 的趋势稍晚，高水灰比混凝土的趋势也更高。

在解释图4中的结果时，可以合理假设钢筋“放置”在混凝土中后，混凝土的压实会在钢-混凝土界面留下空隙<sup>[47]</sup>。在混凝土凝固后，由于含水量较高，收缩更大，因此水灰比较高的混凝土的孔隙率可能会更大。这可能是水灰比增加时 $c_{sc}$ 值更大的原因。如图4所示，最初较高的a/c比率产生较高的 $c_{sc}$ 值，但对于a/c大于约4-6的情况，情况并非如此，因为 $c_s$ 随a/c下降。如前所述，这

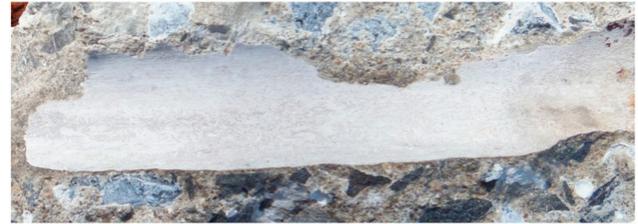
图5. 高质量、压实良好的混凝土在超过80年的连续海上暴露后破裂的示例，显示了与直径为 32 mm 的钢筋接触的无空隙表面（为清晰起见，已移除）。沿整个 5-7 m 钢筋未检测到腐蚀（照片 ©RE Melchers, 2020）。

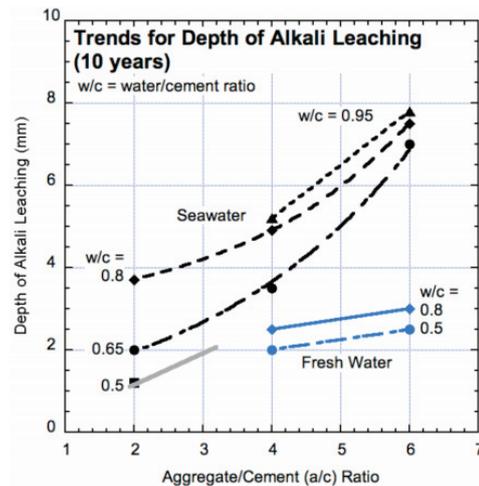
图6. 通过混凝土横截面上的 pH 值测量，从混凝土外表面测量混凝土碱损失的深度（基于 Melchers and Chaves, 2020<sup>[13]</sup> 中的数据）。

可以通过假设从第一次接触开始  $\text{Ca}(\text{OH})_2$  的恒定损失率来估算高质量混凝土的碱损失率。图6显示了不同水灰比和骨料水泥比以及海水和淡水混凝土在10年内  $\text{Ca}(\text{OH})_2$  损失的汇总<sup>[13]</sup>。

图6中的趋势可用于估算碱材料完全损失前的预期时间，从而估算混凝土基质的局部透氧发展。例如，对于由（中等）水灰比为 0.5、骨料-水泥比为 4:1 的淡水制成的（无裂缝）混凝土，图6表明10年内碱溶解深度

约为2 mm或0.2 mm/y。对于海水混凝土，相应速率约为0.3 mm/y。因此，覆盖层为50 mm的混凝土结构将分别在接触250年和165年后，因碱的损失而产生活性腐蚀。对于较瘦的混凝土，例如 $a/c=5:1$ ， $\text{Ca}(\text{OH})_2$ 的各自损失深度更大，速率更高（约0.23和0.45 mm/y），预计时间更短，分别为220和110年。这些比较时间表明氯化物对碱溶解速度有显著影响。它们还证明了骨料水泥比的重要性，即水泥含量相对于骨料含量的重要性。

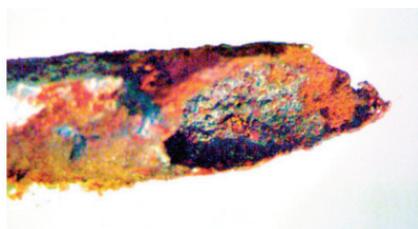
图7.从暴露于恶劣海洋大气中的65年混凝土中提取的直径为6mm的钢筋腐蚀端。注意，隧道腐蚀向内延伸约6-8 mm。

图7显示了在北海沿岸海洋大气条件下暴露65年后，直径为6mm的钢筋发生非常严重的所谓“隧道”腐蚀的示例<sup>[66, 67]</sup>。在这种情况下，腐蚀已沿钢筋轴穿透约6-8 mm，但在钢筋外表面留下了一个“套筒”。图8显示了四根直径为32 mm的钢筋中的两根钢筋的局部腐蚀，以及位于太平洋潮汐条件下暴露约85年的开裂横截面上的水状锈斑<sup>[5]</sup>。在这两种情况下，裂缝的宽度都是“细线”。在这两种情况下，混凝土外表面都没有可见的锈迹或锈迹，包括发纹裂缝处或附近。

这些情况立即产生了两个问题：（a）腐蚀机理是什么；（b）腐蚀的钢去了哪里，是如何腐蚀的？在这两种情况下，关键的观察结果是，从外部混凝土表面到混凝土中有一条（细线）裂缝，并且裂缝比钢筋的位置更深。虽然最初发纹裂纹可能允许大气或溶解氧进入钢筋，但锈迹的积累很快会将当地条件转化为主要的厌氧状态，并将当地钢腐蚀过程转变为模式2，由阴极HER控制，产生凹坑和酸性氯化铁（图1c）<sup>[41]</sup>。氯化亚铁是水溶性的，通过发纹裂纹很容易从腐蚀部位浸出。综上所述，这些方面允许假设一种机制来解释图7和图8中的观察结果。

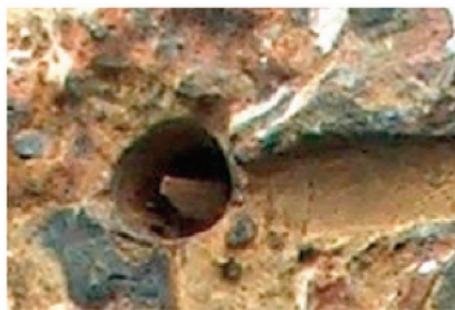
图8.在潮汐条件下暴露于海水85年后，直径为32 mm的钢筋残骸的端视图，开裂的混凝土横截面上有水状锈迹（照片由克莱顿·史密斯提供）。

图9所示的大部分腐蚀发展受厌氧、高氯化物条件的制约，如前所述，产生高溶解性 $\text{FeCl}_2$ ，可轻易通过（发纹）裂纹移动到外部环境，留下很少或根本没有锈迹，例如红棕色锈斑（图8）。到达外部环境后， $\text{FeCl}_2$ 将氧化为 $\text{FeOOH}$ 或基本上类似的不溶性锈<sup>[71]</sup>。这些可能会在混凝土上留下特征性的锈迹，或者更有可能被雨水或

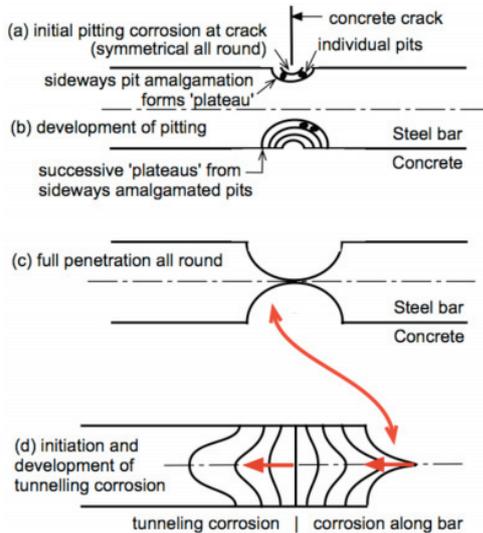
图9.发纹裂纹处最初非常局部的腐蚀发展、腐蚀进一步发展到钢筋中以及沿着钢筋中心线的隧道腐蚀最终发展的示意图。

在模式2开始时，如前所述，腐蚀主要是在厌氧条件下以腐蚀速率 $r_a$ 出现点蚀（图1c）。随着腐蚀的发展，将经历连续的点蚀，每个点蚀深度阶跃在深度上受到限制，随后是点蚀的横向扩展和相邻点蚀的合并，然后是进一步的点蚀<sup>[68]</sup>。这种模式导致点蚀的相继发展，如图9所示。在早期阶段，钢筋的腐蚀来自混凝土向内裂缝，通过点蚀的径向合并，形成（对于圆形钢筋）环形腐蚀。最终，钢筋中心将达到，在钢筋周围留下环形凹槽。其中一半形成了如图8所示的尖头棒材几何形状。仅环形环的剩余外露金属可能发生进一步腐蚀，并单独攻击每一侧。腐蚀将沿棒材轴线进行，沿中心更为严重，因为这是铁的主要来源，也是热轧产生的杂质的位置，已知这会略微增加腐蚀速度（图9）<sup>[69, 70]</sup>。最终影响是产生图7中所示的隧道腐蚀。图7中显示的隧道腐蚀发生在大约65年的暴露期，比图8中显示的早20年，这在很大程度上是由于与32 mm相比，6 mm的钢筋直径有很大差异。

由于裂纹内没有腐蚀产物沉积来抑制腐蚀反应速率，因此 $r_a$ 仍然是控制腐蚀速率的因素。可以认为它垂直于所有腐蚀表面，包括最深穿透处（即垂直于钢筋纵轴）（图9）。因此，钢筋半径损失的初步估算， $\Delta r$ 、时间间隔（ $t-t_0$ ）由以下公式给出：

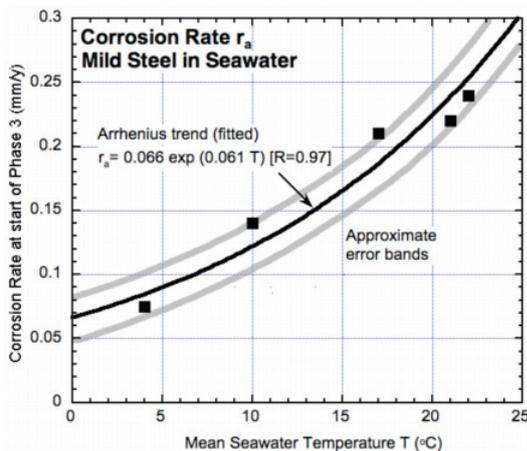
图10.钢材腐蚀趋势模型模式2开始时的初始腐蚀速率（ $r_a$ ）（图1c），点蚀不受锈蚀的抑制（基于Melchers, 2003<sup>[38]</sup>中的数据）。

此处， $t_0$ 表示上述腐蚀过程开始之前的时间段。在大多数情况下，这大约为 $t_0=0$ 。速率 $r_a$ 可以从早期的工作中提取，该工作考虑了钢在海水中开始厌氧腐蚀<sup>[38]</sup>。图10显示了世界不同地区暴露地点在不同平均海水温度下的现场观测结果。
