# 金属软管网套破裂原因分析及预防措施

南京炼油厂有限责任公司 江苏南京 210033

**摘 要:** 金属软管是油品装卸中常用设备。在装卸过程中, 经常会出现网套破裂, 导致波纹管鼓包、外挤、甚至撕裂, 造成油品外泄。所以有必要对此现象进行原因分析, 并采取相应措施, 确保装卸安全。

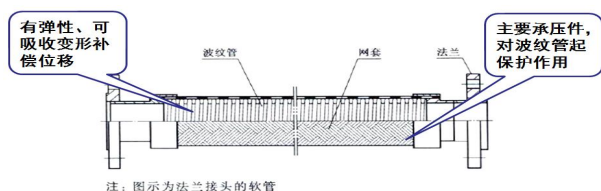
不锈钢金属软管作为一种柔性耐压管件安装于液体输送系统中，用以补偿管道或设备连接端的相互位移，吸收振动能量，能够起到减振、消音等作用。具有柔性好、质量轻、耐腐蚀、抗疲劳、耐高低温等多项优点。不锈钢金属软管是由不锈钢波纹管外编一层或多层钢丝网套，两端配以接头或法兰，用于输送各种介质的柔性元件。其中不锈钢网套是由不锈钢丝编织而成，安装在波纹管外层。它是软管中的主要承压件，同时对波纹管起保护作用，根据管道中的压力大小及应用场所，可选择一层或多层的网套，按一定的参数编织而成，形成耐高压金属软管。

其结构如下图所示。

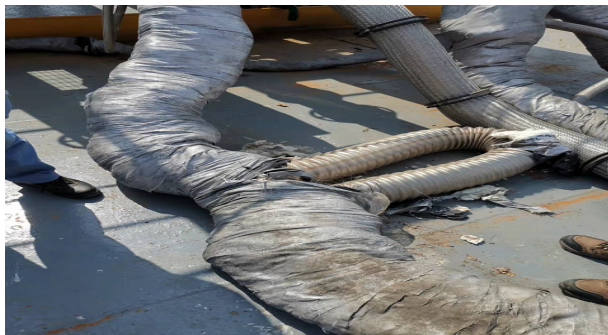
图 1

月 25 日 16 时 0 分 31 秒至 35 秒, 8#码头装沥青过程中, 金属软管突然变形, 波纹管中部向外鼓出, 撑裂钢丝网套, 整个过程持续时间 5 秒钟 (图 1)

8 号码头沥青软管变形鼓包,是非常符合水击现象的。根据当时的视频监控及后来对当班员工的询问,都反映当时听到一声异常的声响,员工出来检查时,声音已经消失。金属软管临近末端阀,存在弯曲现象。发生水击时,受到的冲击力比直管段更加强烈,所以导致瞬间破裂、鼓包,完成压力释放。

事后我们查阅发生变形软管水压试验台账,发现大多数金属软管使用年限较长,有的已经近 7 年。钢丝网套存在一定程度的老化、磨损、断裂。趸船、活动引桥随着潮汐起伏,软管不断弯曲拉伸,频繁的折弯导致软管疲劳,其材质稳定性等下降较多。在同样的冲击力下,新软管可能能抵挡住,旧软管可能就会发生变形突变。

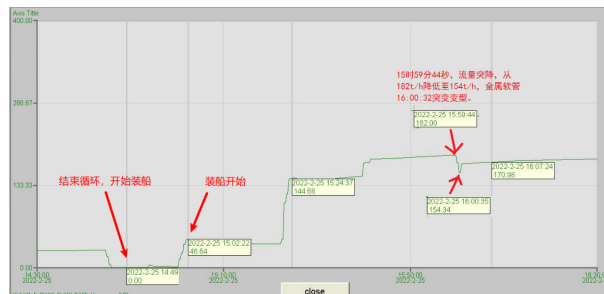
图 2

2、查 25 日沥青岗位泵 P20 出口压力趋势：该泵出口压力自 25 日 16 时 0 分 30 秒开始由 0.78MPa 上涨，峰值出现在 0 分 42 秒，最高压力达到 1.88MPa。在变频投用的情况下，于 0 分 55 秒恢复正常压力，整体波动持续时长为 25 秒。（图 2）

针对该问题,公司生产部、信息中心对所有沥青泵出口压力联锁做以下改进:1)增加联锁锁位功能,确保联锁触发后联锁输出自动锁位,在压力恢复至联锁值以下后,需人工确认才能解除。2)办理相关变更,将泵出口压力联锁值由 1.6MPa 变更为 1.3MPa,保证联锁提前动作。

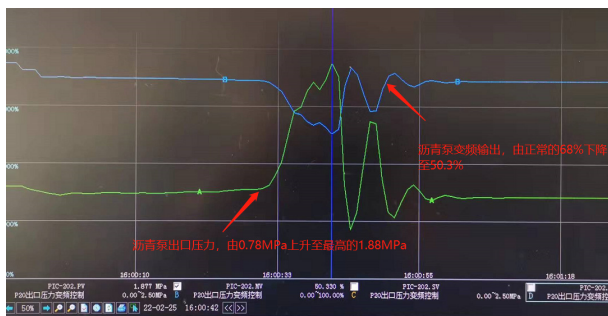
图 3

此次波动过程中，泵出口压力高点达到 1.88MPa，超过泵出口的 1.6MPa 联锁值，但沥青泵并未联锁跳停。此时的憋压与软管外金属丝网破裂时间吻合。（图 3）

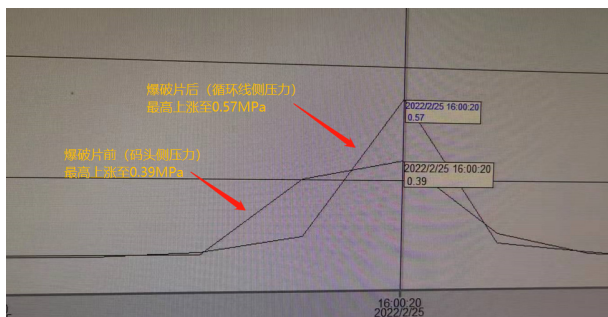
图 4

3、查码头计量系统，8#码头爆破片前后压力指示：25 日 16 时 0 分 20 秒，爆破片前后出现压力同时上升趋势，持续时长与当日沥青泵出口压力上涨吻合。其中，爆破片前压力由正常 0.1MPa 上涨至 0.39MPa，爆破片后压力上涨至 0.57MPa（图 4）

8#码头爆破片标定爆破压力 1.52MPa（140℃），25 日 16 时压力异常上升过程中，趋势记录爆破片前后最高压力分别为 0.39MPa/0.57MPa（图 4）。本次憋压期间，沥青泵出口憋压至 1.88MPa。因计量记录系统取值为 10 秒/次，虽然码头爆破片前后未记录到更高压力，且趸船操作室声光报警未发现触发，但因液相不可压缩，判断沥青爆破片于 25 日下午被击穿。28 日对爆破片拆开检查，确认爆破片已被击穿。

通过查询系统参数曲线,发现系统中压力参数采集时间间隔是 10 秒,流量数据采集时间间隔是 30 秒。这是不符合实际需要的。建议将压力采集时间缩短为 1~2 秒,流量采集时间控制在 5~10 秒。

报警设计不合理。在超压后,应当持续报警,等人工确认后再次消除报警,而不是压力值降低后自动恢复。在这种瞬间突变的情况下,报警系统没有起到有效的警示作用。

应当综合考虑,在输油臂底部设置压力变送器,缩短取值频率,设置连锁机泵、快切阀等设施,确保紧急停泵、关阀。
