# 盾构机穿越 SMW 工法桩遗留 H 型钢处置技术综合研究

**【摘要】** 结合苏州轨道交通 4 号线春申湖路站到阳澄湖路站区间对盾构机掘进过程中,遇到遗留未知 H 型钢的应急处置工程实例,介绍了相应的障碍物处理关键技术方案与具体实施措施,同时如何继续掘进完成后续盾构区间,该案例的应急处置技术可为后续类似盾构掘进发生突发情应急处置提供成功经验参考与借鉴。

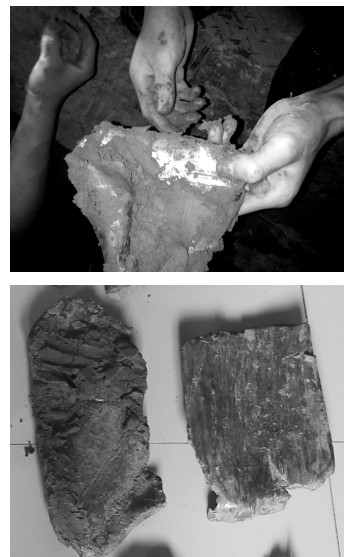
图 1 螺旋机出土口发现钢板

盾构区间右线采用一台直径 6340 小松土压平衡盾构机施工。掘进至第 635 环(里程 DK4+938.338)的 30 厘米时,盾构机出现巨大的总推力和扭矩波动,扭矩最大时达到 4000KN·M 以上,螺旋机油压也有很大波动,刀盘出现卡死现象;盾构掘进人员立即停止掘进,检查螺旋机出土情况时发现,在螺旋机出土口附近有类似 24mm 厚钢板异物,根据当时现场的实际情况,立即停机并要求监测单位加强隧道内和地面的监测,同时将情况汇报至有关部门。

根据现场的实际情况制定了以下应急处置措施:1)立即启动盾构停机土仓保压应急预案,对土仓内采取注入膨润土浆液的保压措施,机头部位利用超前注浆孔加注聚氨酯,防止土仓压力欠压;2)关闭螺旋输送机前后闸门,向土仓内大量注入高分子聚合材料,防止螺旋输送机喷涌;3)对已拼装完成的隧道(盾尾后10环)内立即采用双液浆进行二次注浆,稳固成型隧道,为进一步加固成型隧道,对隧道内进行型钢管片串拉;4)盾尾附近管片的注浆孔位置加

注聚氨酯,形成环箍,起到止水作用;5)在螺旋机观察孔增加应急阀门,便于检查螺旋机情况;6)加密地面建筑物及管线的监测频率,发现异常及时采取应对措施。

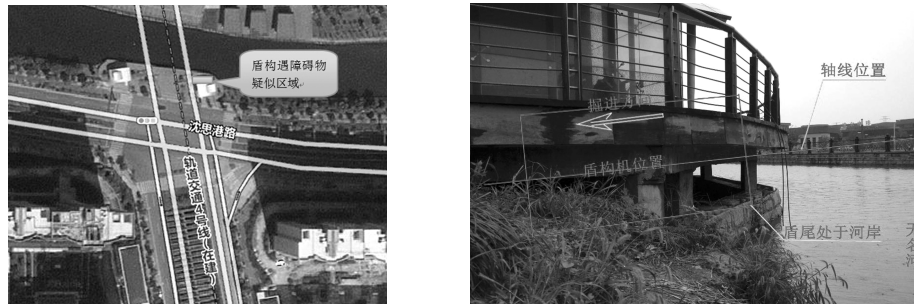
图 2 盾构机停止位置环境图

经查询原活力岛及文灵路隧道设计和施工单位对此地段施工的现场情况,及勘探单位的探测结果,目前盾构机切削面已经穿过活力岛南侧无名河流,

盾构停机处并无桩体记录,但距盾构切削面前方 6m 处可能仍存在未拔除的型钢,影响盾构正常掘进。

盾构机停机位置周边情况及地质环境见图 2、图 3。

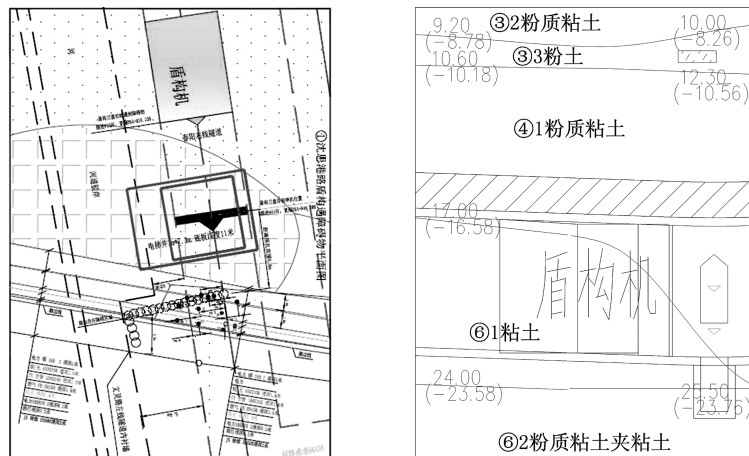
图 3 盾构机遇障碍物平面位置及纵断面位置图

盾构机停机处穿越地层为下面一半⑥1粘土层,上面一半为④1粉质粘土层,刀盘停机里程位于文灵路隧道地下室电梯间正下方,盾构机尾部位于无名河的岸边。隧道顶部距河底深度15.4米,河底距地面约4.5米,地面标高+3.5米,盾构顶标高-16.5米。由于盾构机所处位置的特殊性和危险性,长时间的停机会引起以下灾害:1)管片未达到拼装条件,油缸行程较长,导致成型隧道的浮动、管片错位;2)土仓压力异常导致地下室、地面管线发生变形量超限;3)螺旋输送机发生喷涌,导致河水倒灌,地面大面积塌陷;4)盾尾受到变形错台影响,停机时间长,容易发生盾尾渗漏。

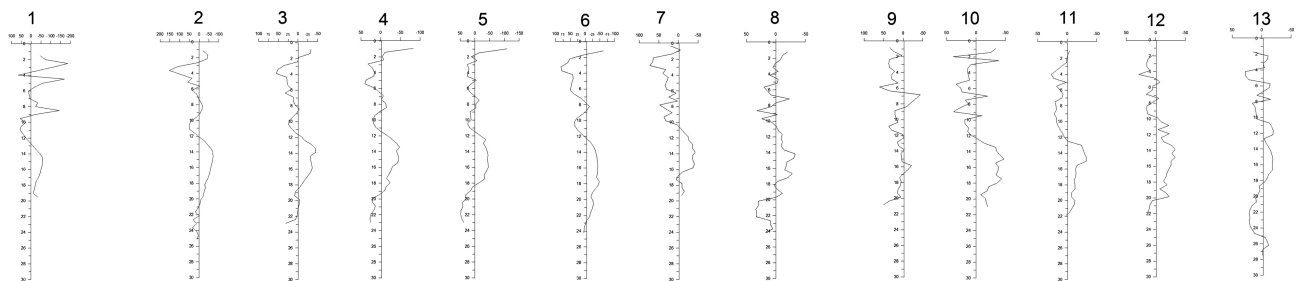
图4 磁梯度探测感应图

未确定型钢的存在及大致位置,委托专业地勘物探单位对盾构刀盘附近进行磁场的磁梯度测试。场地共施工探测孔13个,对其全部进行了测试,测试结果见附图。

本测试结果将浅部的干扰体(局部的铁磁性物体)异常进行了剔除,深度修正至地面。由测试结果显示,测试孔深度大于23~24m的测试孔(2、3、4、5、6、8、13),在地面19m以下,没有明显的大的磁梯度异常显示。测试孔深度在20m左右的孔(1、7、9、10、11、12),测试结果难以确定19m以下是否存在大的磁性体异常。1号孔、2号孔3.5m左右,7号孔

6.2m、9号孔7~8m处,存在明显磁梯度异常,推断对深部不会有大的影响。(图中作为干扰处理、不显示)

结论:依据现有的测试结果推断,在测试孔周边1~1.5m范围内地面19m以下无大型的型钢存在(基于较深的测试孔推断)。

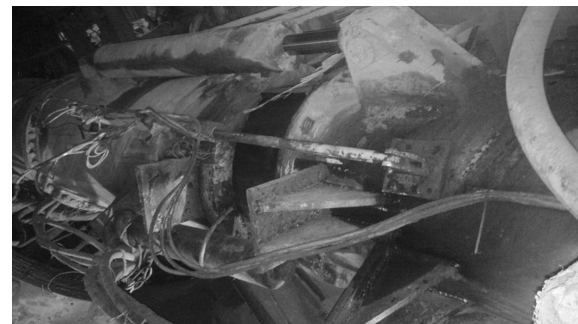
图 5 外加千斤顶辅助螺旋机伸缩示意

如图 5 所示,螺旋机在工作过程中多次被型钢卡死,正反转无法恢复,螺旋机自带的伸缩油缸无法使螺旋机伸缩,经讨论研究,决定在螺旋机伸缩油缸处上下再增加 2 个  $100\text{T}$  的液压顶,辅助螺旋机进行伸缩。每根附加千斤顶对应的螺旋机伸缩套筒两侧各错位焊接两块  $2\text{cm}$  厚的撑板,以弥补附加千斤顶行程的不足,每个撑板后面焊接两个肋板,保证提供足够的支撑力。

然后,在正反转螺旋机的同时伸缩螺旋机,使机内异物发生位移,从而恢复螺旋机转动,并带出异物。

| 可能遇到的问题 | 处理措施 |
|---|---|
| 螺旋机堵塞或卡死 | ①正反转螺旋机的同时伸缩螺旋机, 使螺旋机内异物发生位移, 恢复螺旋机转动;<br>②螺旋机无法伸缩时, 在螺旋机伸缩油缸旁增加 2 个 100T 的液压千斤顶辅助螺旋机进行伸缩;<br>③增设辅助液压千斤顶后, 仍然无法伸缩螺旋机时, 通过声音和热量集中判断螺旋机卡死位置, 拆除螺旋机上预留的观察口, 拆除前先注入聚氨酯或者高分子聚合物达到止水效果, 然后在需要拆除的盖板上焊接第二道安全闸门, 防止在作业过程中发生喷涌。 |

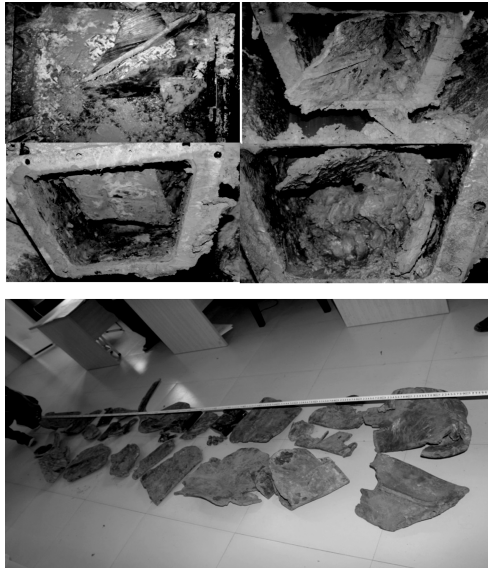
图2 从螺旋机出土口处取出的障碍物

盾构机在通过障碍物时,螺旋机经常堵塞,螺旋机堵塞后,拆除出土口进行清理,发现障碍物中包含大量撕碎的型钢及磨损脱落的刀具,如图 2 所示。经分析,该障碍物确定为活力岛周边建筑施工时打入的工法桩。工程结束后遗留未拔除,并未作标记说明。

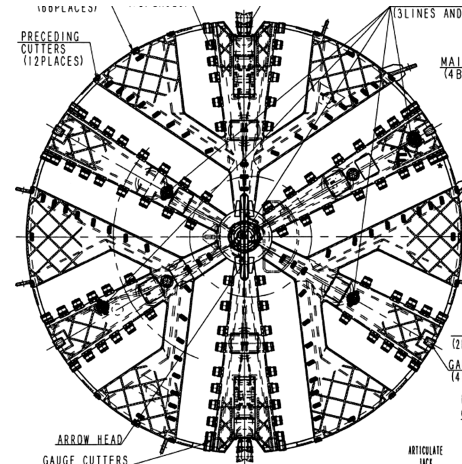
图3 盾构机刀盘刀具分布

原刀盘共配置刮刀 78 把,先行刀 78 把,周边刮刀 12 把,双刃刮刀 4 把,中心刀 1 把,共计 173 把刀具。刀盘刀具分布见图 3。

(3)在盾构机的选型过程中可以结合周边地质、水文地质条件, 对不明确的障碍物保守估计, 对盾构机的刀盘做耐磨锡补焊, 盾构机刀盘选择复合盾构刀盘, 增加部分贝壳刀, 配备部分单刃滚刀, 同时对盾构机的刀盘、刀具系统进行改造, 使其具备不需要打开仓门就可以更换刀具的能力。

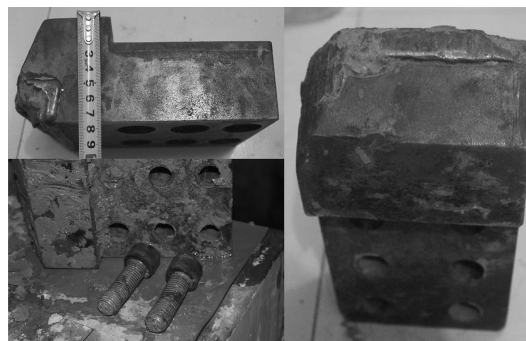
图4 磨损脱落的刀具

盾构机切削通过障碍物时推力、扭矩明显增大,通过障碍物后推力扭矩比较切削障碍物前明显增大。再观察分析脱落的刀具,其刀头为耐磨合金,已全部脱落,整把刀具从用以固定的 6 颗 8.8 级高强螺栓处断裂脱落。初步判定盾构刀具整体破坏严重。

盾构机刀具大量损坏后,对后续掘进造成的影响主要有:盾构机开挖效率降低,土体切削量减少,导致掘进速度缓慢;部分土体通过挤压方式才能进入土仓,导致推力增大;掘进时间长,刀盘温度高,结

泥饼风险增大,且易对刀盘主轴承密封造成损害;盾构掘进过程中,开挖效率低,姿态调整困难;盾构在穿越后续桩区或到达加固区时,刀具很难破碎土体,导致掘进缓慢;且挤压进入土仓的土体尺寸偏大,导致螺旋机堵塞;掘进中刀盘剩余刀具磨损加速,易加快刀盘损坏。
