关于安岳县千佛寨森林公园第4窟调研报告

Investigation report on cave 4 of Qianfozhai Forest Park in Anyue County

三. 安岳千佛寨第4龕现状

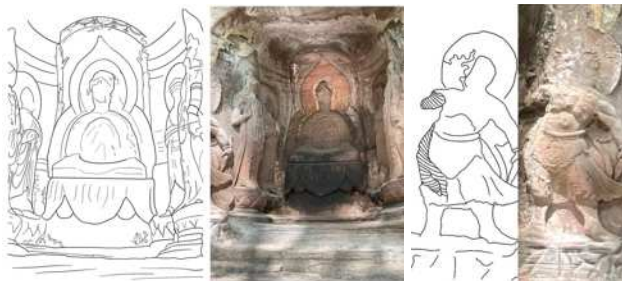
图1 第四龕全貌

该龕建造时间不详，编号记录为第4号石龕（图1）。单层龕，方形，平顶，龕高205厘米、宽276厘米，最大进深105厘米。龕两侧隐约可见弧形线条装饰，龕底及龕顶风化较严重，无龕楣。龕基形状为长方形，无雕饰纹样，该龕共座8造像（由于该窟中造像无相关记录，为方便记录，将8座造像从左至右按1至8号分别编号），头部均损毁，龕内为一佛二菩萨二尊者二力士，龕外右侧壁上一菩萨，因其风格面貌与龕内众多造像风格迥异，可推断并不是同一时间建造。

1号造像位于龕口外左壁墙上（图2），像高96厘米、宽31厘米。力士头部遗失，残高18厘米，左臂残缺，风化严重。有圆形背光，隐约可见飘带，肌肉发达呈块状；右手下垂紧握法器，左臂从大臂部残缺，裙腰外翻，腰部袒露，身体向左扭，裙摆右扬，整个身体呈现“S”型，富于动感。赤足立于山石上，座台风化严重，不可辨认。

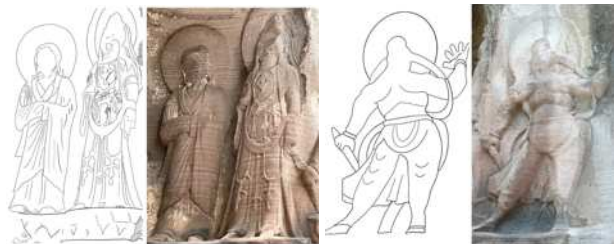
图5 造像5、6号

5号造像和6号造像位于龕内右壁沿上，为一弟子一菩萨，外形与3号、4号造像相似。5号弟子造像，身高88厘米，宽21厘米。双圆形头光，面部残缺，残高11厘米，均立于仰覆莲圆座上之上。着“V”形领宽袖长袍，内有里衣，下着长裙覆盖双脚，双手藏于袖中置于胸前，衣纹稠密清晰（图5）。6号造像，菩萨身长110厘米，宽25厘米。面部残缺，双层头光，内圆外尖桃形头光，站立于莲座之上，绾高髻，戴冠，有缙带垂于双肩两侧。下着束腰长裙，覆于脚面。颈部有三道蚕纹，全身通肩式瓔珞，瓔珞造型与2号菩萨造像所佩戴瓔珞型制相似，形成双环套叠式装饰（图5）。

7号造像位于龕口外右壁墙上，像高100厘米、宽35厘米。与1号力士造像相对，面部残缺，圆形头光，上身裸露，发达的胸部肌肉层次分明，腹部略突。腰部以绳作带，紧束腰间，下身着战裙和裤装，随风飘扬，双脚赤趺作斜八字站立，显示出齐宇轩昂（图6）。

8号造像位于龕外右壁墙上，为菩萨造像，菩萨身长189厘米，宽49厘米。面部有部分残缺，残长25厘米，隐约可见眉目。左臂残缺，有头光但风化严重，隐约可见为圆形头光。站姿立于座台之上，座台风化严重不可识别。仍是绾高髻，戴冠，下着长裙腰束带，覆于脚面，身着全身通肩式瓔珞，但已经没有了发间的缙带。菩萨衣纹流畅，线条疏密有致，面容俊秀，身姿欣长，与第四龕其他7个造像有明显的风格差异，可推断并不是同一时间建造。世俗化的造型让人亲切，隐约透露的威严又让敬畏油然而生，其姿态其既具有人间女性的妩媚又具有菩萨的仪容，显示出了浓郁的世俗风味。其造像在唐代丰腴宽博的基础上，进一步向世俗化、本土化发展，与现实生活相得益彰，从而形成了雅致秀俊的风格（图7）。
