SCR 脱硝热解炉结晶的原因分析及措施

摘要: 延安石油化工厂动力车间有 3 台 110t/h 煤粉锅炉, 锅炉至开工以来一直存在着热解炉及喷氨结晶的问题, 制约着锅炉烟气达标排放。本文通过对脱硝系统结晶的因素进行分析, 采取相应措施解决了该装置结晶的问题, 确保了烟气达标排放。

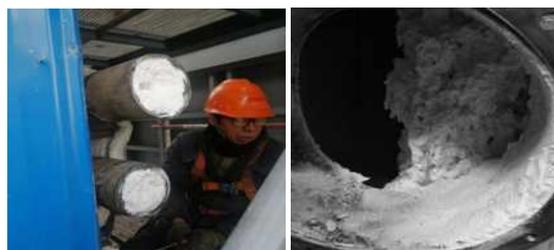
图 1 热解炉及喷氨格栅堵塞

该锅炉脱硝热解炉出口温度设计大于 350°C 运行, 但一直 360°C 以上运行时, 多次出现热解炉及喷氨格栅处管子结晶堵塞的问题(如图 1), 一旦堵塞必须停脱硝系统进行清理, 清理需要 3-5 天时间, 堵塞严重时需停炉处理, NO_x 无法达标排放。低负荷运行时, 二次热风温度降低, 热解炉出口温度相应的会降低, 会加速上述各部位结晶、堵塞。

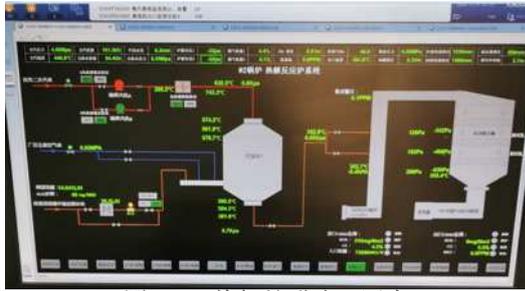
图 3 2# 热解炉进出口压力

热解炉出口、喷氨格栅入口压力正压过大分别为 6.3kpa/6.5kpa 左右(如图 3),导致系统阻力较大,尿素热解后氨气不能迅速进入喷氨格栅。

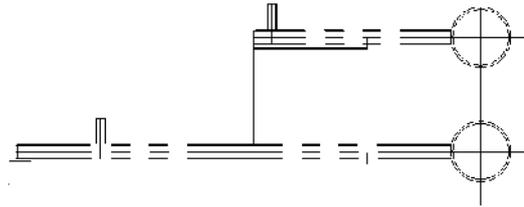
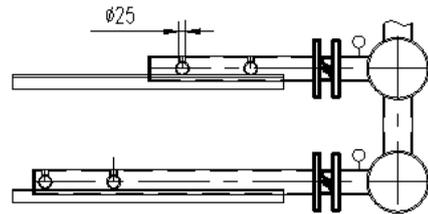
图 5 喷氨格栅改造前后示意图
(左图为改造前、右图为改造后)

为解决热解炉出口及喷氨格栅的堵塞问题,对脱硝喷氨格栅进行改造,改造具体内容见表 2 所示。改造示意图及现场情况见图 4、图 5、图 6 所示。通过改造增大了稀释风流量,减小了热解炉出口至喷氨格栅处的压力。保证热解炉内部有足够稳定的热风量,以此保证热解炉内流场稳定,确保尿素溶液与热风充分混合热解。

改造项目	改造前	改造后
主管	Φ159, 2 根	Φ219, 2 根
支管	Φ32 支管, 40 根	Φ80 支管, 10 根
开孔	支管上开 Φ25 孔, 40 个	支管上开 Φ25 孔, 80 个
控制	无阀门控制	通过 10 个阀门控制
